원인조사-C24-008

# 정수장 고압염소용기 용기 부 누출 사고 사례

2024. 12.

# 정수장 고압염소용기 용기 부 누출사고 사례 (요약)

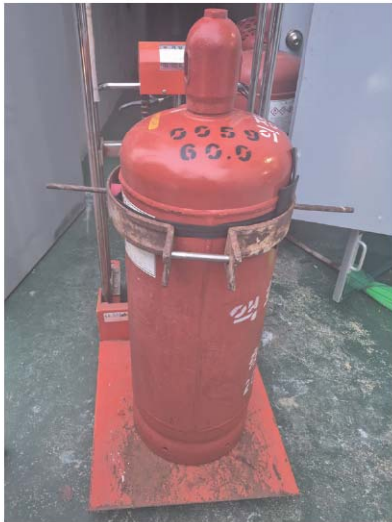
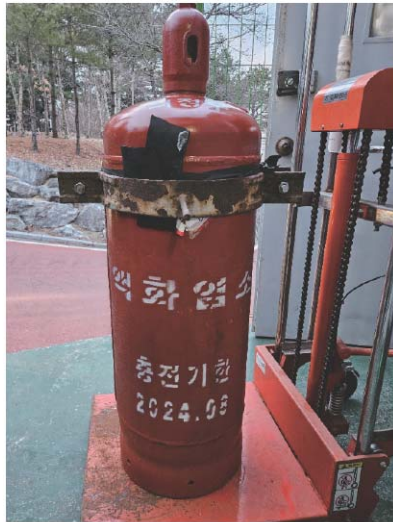
| <p>06:42</p> | <p>● 염소용기 밀폐 작업완료(미누출 확인)</p> <div data-bbox="411 315 799 834"> </div> <div data-bbox="833 315 1222 834"> </div> <p>〈염소용기 밀폐 작업완료〉</p> |

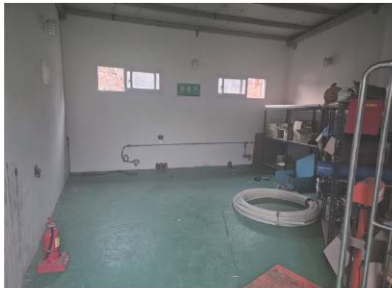
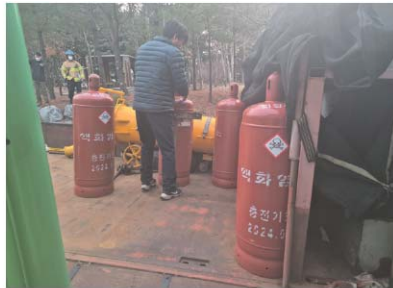
| <p>07:20</p> | <p>● 염소용기 현장 반출 완료</p> <div data-bbox="411 980 799 1266"> </div> <div data-bbox="833 980 1222 1266"> </div> <p>〈보관실 내 염소용기 전량 회수〉</p> |

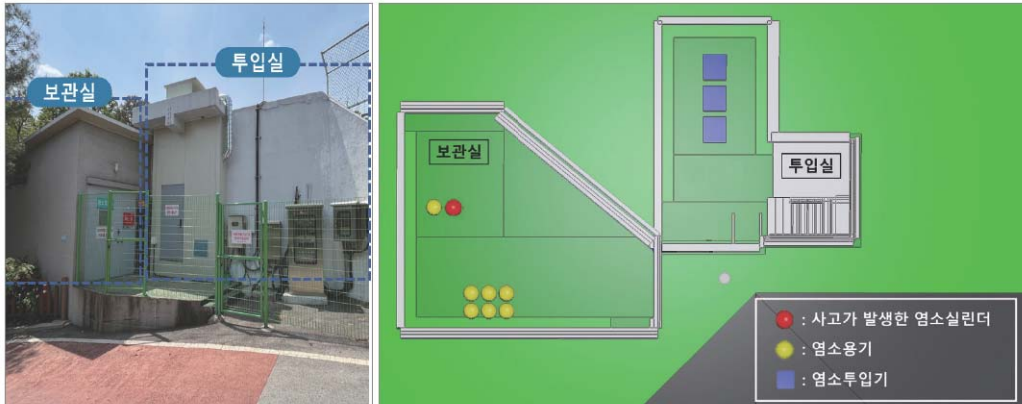
〈보관실 및 투입실 내 염소용기 배치도〉

- 사고 발생 당시 염소소독공정은 3.14.(목)에 발생한 염소누출(1차) 사고로 인해 폐쇄된 상태였으며 보관실에는 1.10.(수)에 입고된 염소용기들을 보관 중이었음
  - 보관실에 보관 중인 염소용기 중 한 개의 용기에서 염소 누출
- 염소주입공정(투입실, 보관실)에 설치 된 국소배기장치는 슬롯형으로 벽면 쪽 바닥에 설치되어 있었고 이와 연결된 스크러버 전단 송풍기의 설계용량은 약 6 CMM( $6\text{m}^3/\text{min}$ )으로  $360\text{m}^3/\text{hr}$ 이었고 실측결과 약  $210\text{m}^3/\text{hr}$ 였음
  - Scrubber Stack 지름(d) : 16 cm
  - Stack 유속(V) 산정결과 : 2.9 m/s
  - 송풍기 측정 유량(Q) :  $Q = A \times v$  (단면적  $\times$  유속)

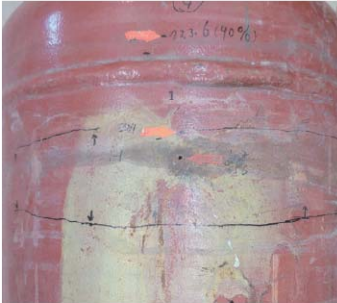
〈염소용기 측면 핀 홀(외부)〉

‘24.3.18.(월) 23:44분경 경기도 의정부시  
OOO사업소의 염소보관실 내 염소용기 측면에  
핀 홀(2.6 mm)이 발생하여 염소가스 누출

용기 재검사 과정 및 검사 후 보관과정 등의 경로로 유입된 수분으로 인한 부식 누적, 약해진 용기 내부에서 공식 발생 후 용기 내압에 의해 취약해진 부식부가 파공되며 염소가스가 누출된 것으로 추정됨

- 신규 재검사 업체 지정 및 기술검토 시 검사규정 내 내압시험 후 건조과정 및 육안검사 과정에 대한 항목을 검토하고 기존 재검사 업체는 기존 자체 검사규정을 개선  
※ 고압가스 용기 재검사 기관으로 지정 시 가스안전공사에서 기술적 검토를 하고 있고 자체 검사규정을 포함하는 5개 서류를 가스안전공사에 제출하여 승인받아야 함

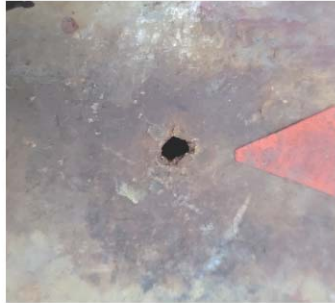
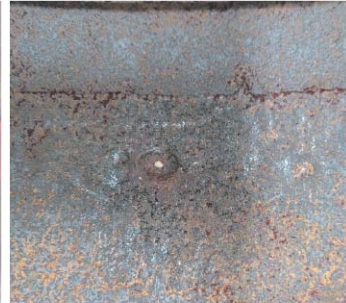
〈염소용기 측면 핀 홀(내부)〉

- 사고용기 내부부식 0.42 mm 진행된 것으로 추정\*되며 사고용기 핀홀 발생 부 주변은 약 2.68 mm의 부식이 진행

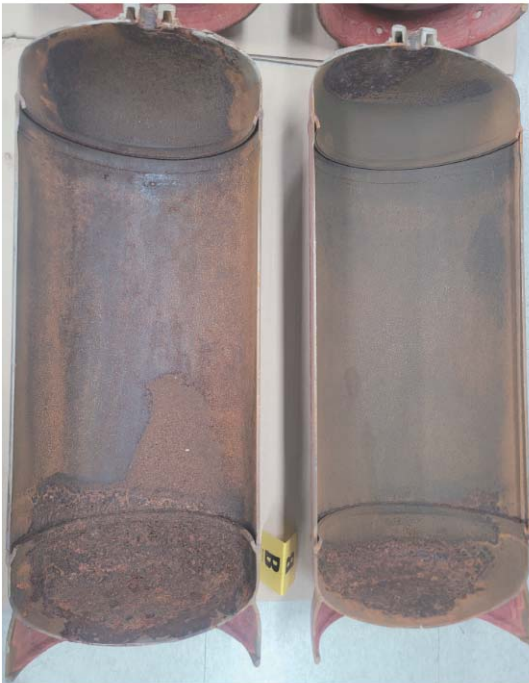
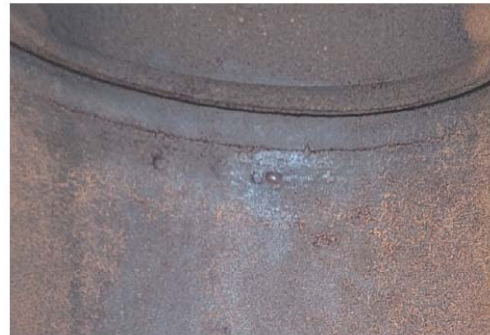
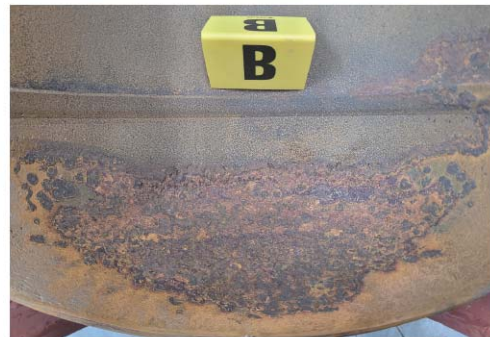
〈사고가 발생한 염소용기 내부〉

- 사고가 발생한 염소용기를 절단하여 내부를 관찰한 결과 실린더 내부에 전체적으로 부식에 의한 공식이 발생한 것을 확인하였으며, 특정 높이에 선형의 부식흔이 발견됨

- 사고가 발생한 염소용기를 절단하여 측면부의 두께를 측정한 결과, 핀홀과 동일 선상의 높이에 용기 두께가 확연하게 얇은 것을 확인
  - 용기 내로 유입된 수분이 충전된 액화염소의 계면에서 부식을 일으키며 선형의 부식흔이 생긴 것으로 추정

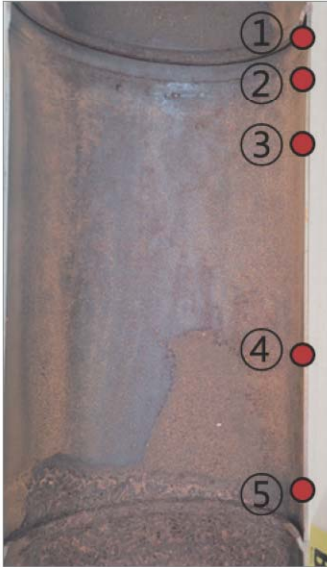
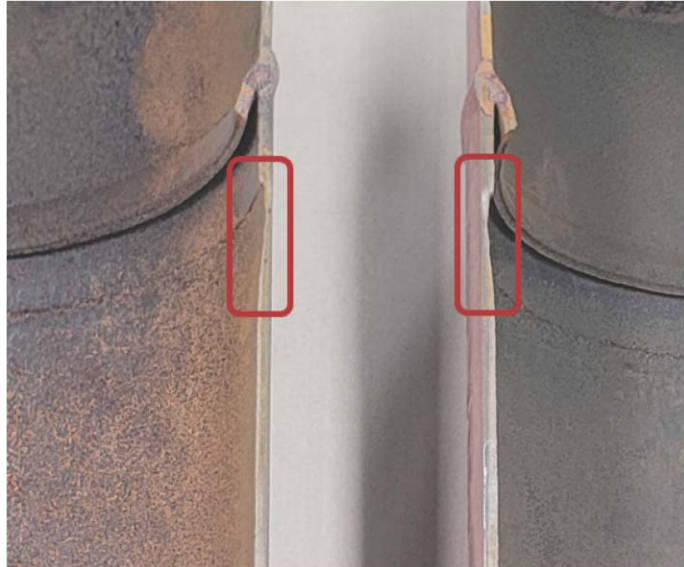
〈염소용기 두께 측정 지점〉

| | ① | ② | ③ | ④ | ⑤ |
|---|---|---|---|---|---|
| 두께 | 6.01 mm | 2.59 mm<br>(핀 홀과 동일 선상) | 5.31 mm | 5.58 mm | 5.77 mm |

\* 정상용기 두께 : 6mm, 사고용기 : 5.58 mm, 핀홀 주변: 3.32 mm
