원인조사-C22-005

# 폐수처리과정 황화수소 발생 사고 사례

2022. 12.

환경부  
화학물질안전원

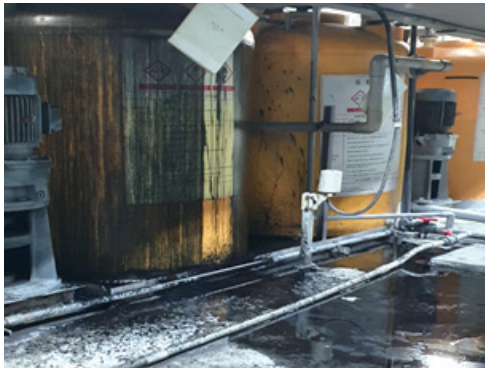
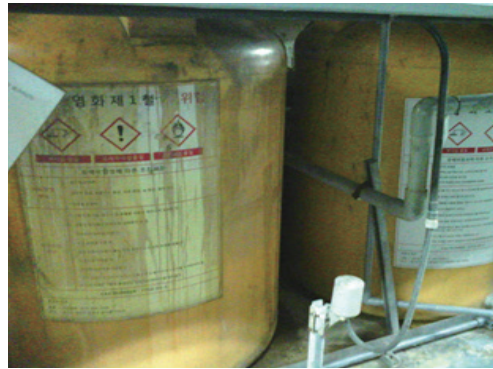
〈그림 3〉 OO전자(주) 사고 당시 현장(왼쪽) 및 사고탱크(오른쪽)

피해범위 : OO전자(주) 지하 폐수처리공정

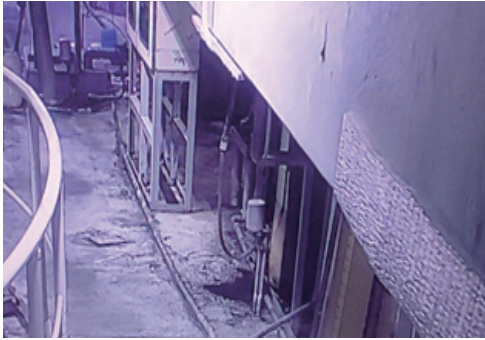
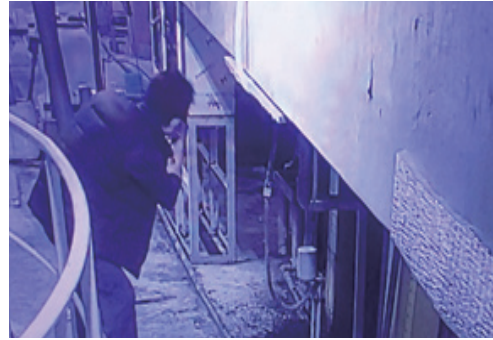
<그림6> 사고 발생 직후 누출 및 작업자 발견 상황

- (누출, '22.4.12. 08:16, 20~30초) 염화제일철 보조탱크 상부에서 <그림6>에서와 같이 검은색 액체가 탱크 외벽을 타고 약 10초간 흘러내리기 시작하여 바닥에 확산

- (피해, '22.4.12. 08:16~47경) 현장을 확인 후 가스 발생으로 인한 호흡곤란을 인지하고 탈출을 시도하던 작업자 2명이 현장에서 의식을 잃고 쓰러졌으며, 구조하던 작업자 1인도 호흡곤란 증세를 겪음

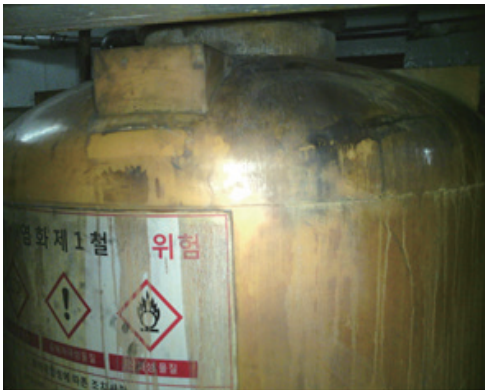
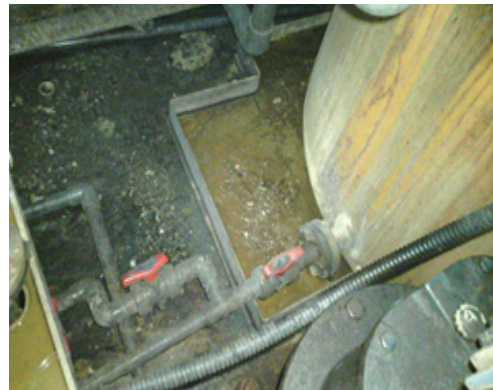
<그림 7> 사고 발생 염화제일철 보조탱크 상부 및 하부 누출 흔적

- (추정 1) 염화철 보조탱크 주입 밸브 오조작으로 탱크 상부로 염화제일철이 누출되어 바닥에 잔류하고 있는 황화수소나트륨 등 물질과 반응하여 황화수소 발생
  - OO전자(주) 염화철 주보관탱크( $8m^3$ )의 경우 〈그림 12〉에서 처럼 하나의 배관을 통해 폐수처리 공정 내 2개의 염화철 보조탱크( $1.5m^3$ )로 이송을 시키는 구조
  - 염화제일철 보조탱크로 이송 시 작업자가 보조탱크 주변의 수동차단밸브를 이용해 주입여부를 결정
  - 이때, 가득 차 있는 염화제일철 보조탱크의 수동차단밸브를 닫지 않은 채로 비어있는 다른 염화제일철 보조탱크로 주입 시 가득 차 있는 염화철 보조탱크로의 염화철 주입이 가능
  - 이를 인지하지 못했을 경우 상부가 밀폐되어 있지 않은 가득 차있는 염화철 보조탱크는 열려 있는 밸브로 인해 상부로 역류가 가능
- ※ CCTV 확인 결과 상부 누출 시 이상반응에 의해 압력에 의한 상부 누출이 아닌 과주입에 따른 일시적 상부 누출 형태로 확인됨

- 역류한 염화제일철 용액이 보조탱크 외벽을 타고 흘러내려 바닥으로 유출되었으며, 바닥에 잔류하고 있는 황화수소나트륨과 반응하여 황화수소 가스를 방출한 것으로 추정  
※ 현장에서 유해가스 농도 측정 결과 누출된 현장 인근에서 다량의 황화수소가 검출
- **(추정 2)** 염화제일철 보조탱크에 황화수소나트륨의 오투입으로 이상반응 및 황화수소 발생

- 탱크로리 상부 누출을 방지할 수 있는 설비 구축
  - OO전자(주)의 경우 염화제일철, 황화수소나트륨 보조탱크로의 약품 공급이 수동으로 공급됨에 따라 작업자의 실수로 오투입 또는 과충전 위험이 있을 수 있기 때문에 이를 방지하기 위한 설비 구축 필요
  - 작업자가 수동으로 밸브를 조절하여 공급하는 방식을 자동 공급 시스템으로 구축하여 이상 반응이나 공정상 문제 발생 시 조정실에서 통제가 가능할 수 있도록 개선
  - 탱크 주입 시 액위가 과충전 영역에 도달할 경우 경보기가 작동되는 센서를 설치하여 작업자가 인지 할 수 있도록 조치
  - 과충전 시 압력, 역류 등 이상 상황 발생을 해소할 수 있는 자동 이송 배관, 안전밸브 등을 설치하여 집수조나 폐수처리조로 이송이 가능하게끔 조치
- 폐수처리시설의 경우 밀폐된 구조이기 때문에 환기 능력을 최대화 할 수 있는 배기구 추가 설치 또는 증설하여 상시 작동하도록 조치

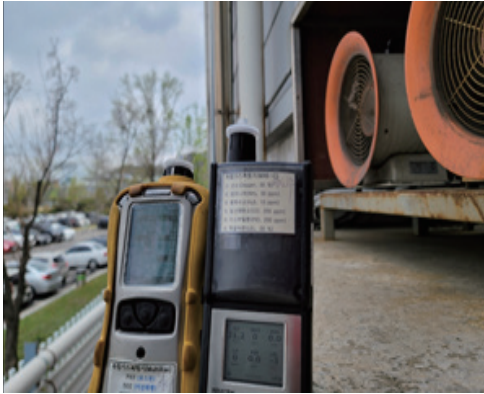
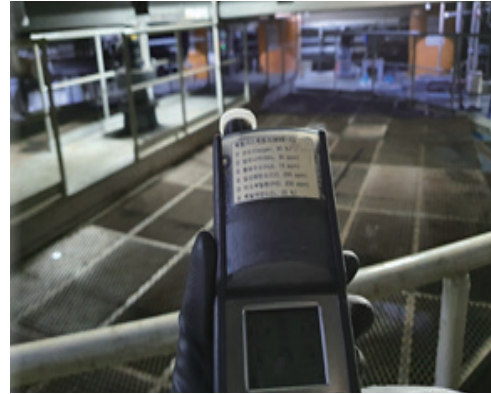
〈그림 8〉 사고 현장 내 외부 복합가스 측정

- (사고신고, '22.4.12. 08:42) 사고 상황을 발견하여 119 및 안전원에 사고신고 및 상황 접수
- (구조, '22.4.12. 08:45) 환경팀에서 개인보호장구 착용 후 쓰러진 작업자 2인 구조
- (외부 오염도 측정, '22.4.12. 09:55~10:50경) <그림 8>에서와 같이 현장 주변오염도 측정 결과 현장 외부에서는 특정 유해 가스 미발견

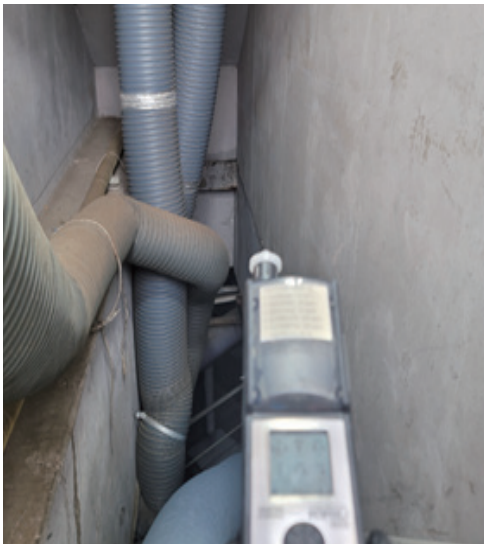
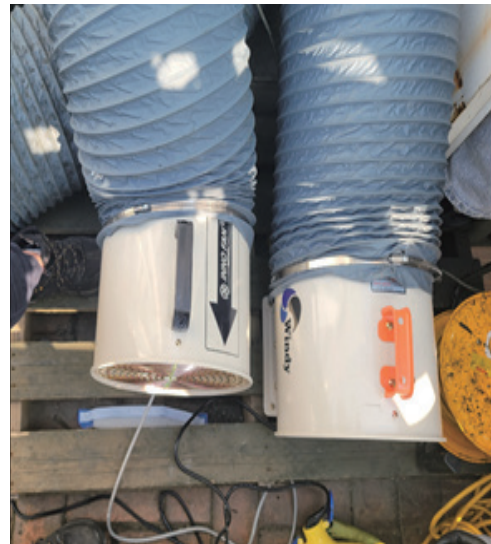
〈그림 9〉 사고 현장 배풍 작업 상황

- (환기작업, '22.4.12. 11:45분경) 소방 등 유관기관 현장 상황 회의 이후 〈그림 9〉에서와 같이 배풍기 5대를 설치하여 내부의 잔류하고 있을 증기를 외부로 배풍작업 실시
- (내부 오염도 측정, '22.4.12. 15:00경) 폐수처리장 입구 부근에서 황화수소 농도측정 결과 미량의 농도가 측정 되었으며, 사고지점 인근에서는 높은 농도의 황화수소가 탐지
- (상황종료, '22.4.12. 17:00경) 지속적인 환기작업 이후 황화수소 농도 측정 결과 평균 1ppm 미만 측정으로 현장 상황 종료

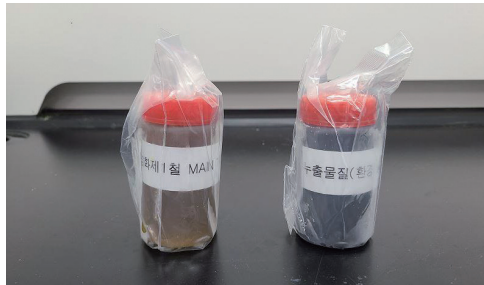
〈그림 10〉 현장에서 수거한 시료 샘플

- 분석장비인 유도결합플라즈마 질량분석기(ICP-MS) 및 주사전자현미경-에너지분산분광기를 활용하여(SEM-EDS) 시료 내 금속이온물질 및 산 이온농도를 분석
- <그림 10>에서와 같이 염화제일철 보조탱크로 공급하는 주보관 탱크에서의 황화수소나트륨 검출 여부를 확인하기 위한 시료 1종과 누출 현장 처리 후 물과 희석되어 바닥에 남아있는 잔량 1종을 채취하여 분석
- 유도결합플라즈마 질량분석기(ICP-MS) 분석 결과 철 성분 검출
  - 분석장비는 Perkin-Elmer NexION 350D 장비를 활용하여 시료 내 포함된 물질의 농도를 측정
  - <표 6>에서와 같이 주보관탱크에서 추출한 시료의 경우 철 성분이 검출 되었으며, 보조탱크에서 누출된 시료에서 마찬가지로 철 성분이 검출

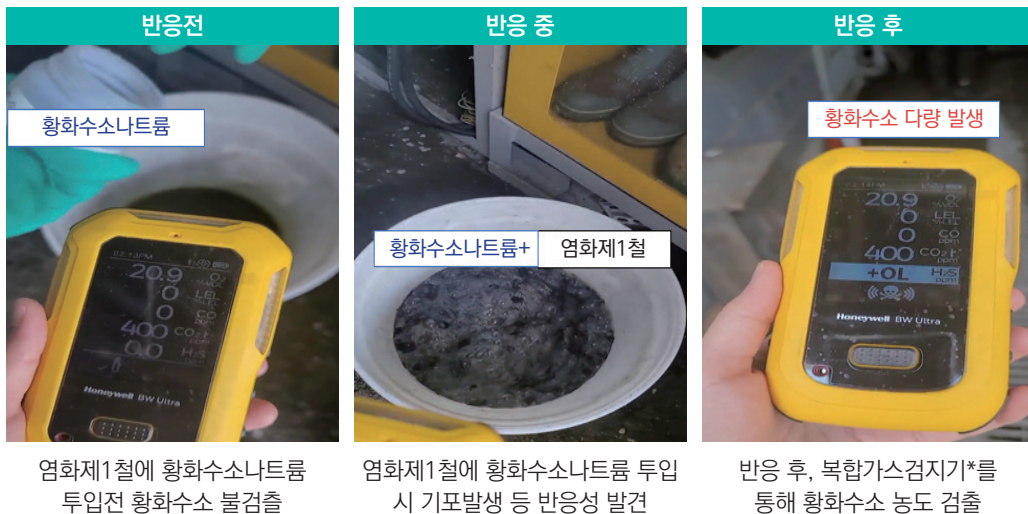
<표 9> 염화제일철과 황화수소나트륨의 혼합 반응 실험 결과

- 염화제일철 용액 700mL에 황화수소나트륨 100mL를 투입하여 실험 진행
- 황화수소나트륨 투입 결과 격렬한 반응 및 기포가 발생하였으며, 복합가스검지기를 통해 발생하는 가스 농도 측정 결과 <표 9>처럼 측정범위를 벗어나는 높은 농도의 황화수소가 검출

**실험 및 분석 결과 현장에서 발생한 황화수소는 염화철 수용액과 황화수소나트륨의 반응으로부터 기인했을 것으로 추정**

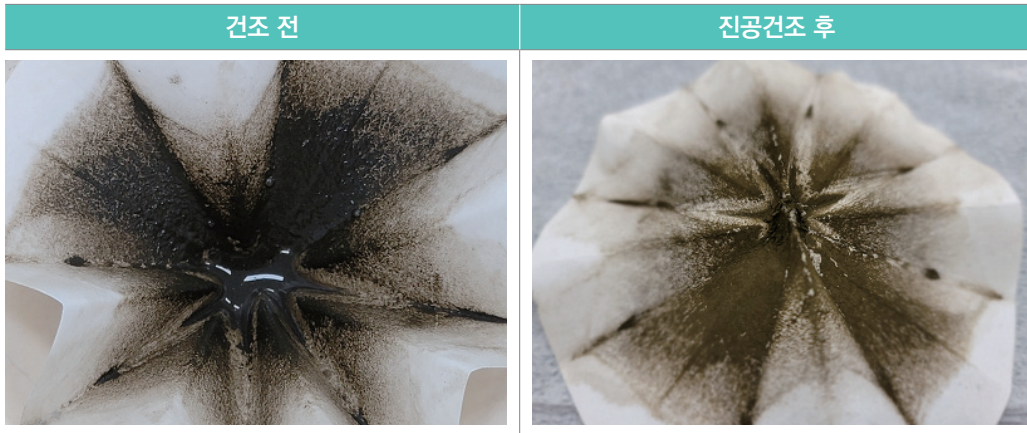
※ 황화철은 철과 황의 비율에 따라 다양한 형태로 존재 가능하나 검은색 계열의 황화철( $\text{FeS}$ )로 추정됨

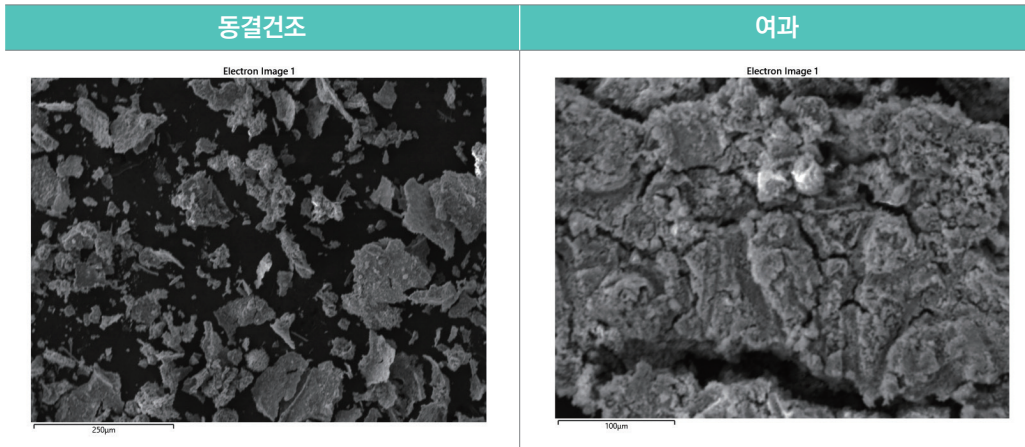
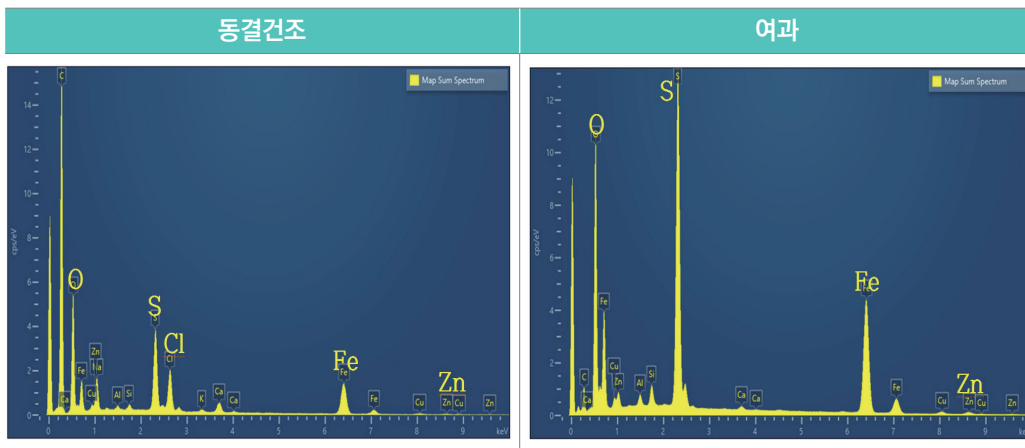
- ※ 여과 후 고형분에서는 수용성 물질( $\text{Na}^+$ ,  $\text{K}^+$ ,  $\text{Cl}^-$ )은 대부분 제거되고 산소(O), 황(S), 철(Fe), 아연(Zn) 성분이 주된 구성 성분임을 확인
- 철성분은 6배위 결합 특성이 있으므로 수화된 형태 또는 산화철 형태로 존재 가능

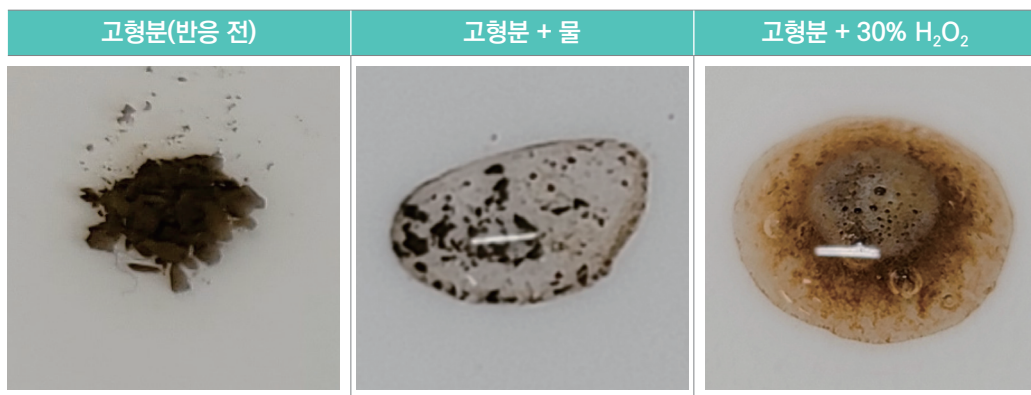
#### 다. 여과 후 고형분과 과산화수소 반응

- 기포가 발생되고 밝은 갈색으로 변화되어 철의 산화상태는 +2가이며 산화 생성물은 +3가의 Fe<sub>2</sub>O<sub>3</sub>로 추정  
(Fe<sub>2</sub>O<sub>3</sub>는 갈색으로 물에 거의 녹지 않는 특성이 있음)
