원인조사-C25-005

# 염산 저장탱크 부식으로 인한 염산 누출사고 사례

2025. 12.

# 염산 저장탱크 부식으로 인한 염산 누출사고 사례 (요약)

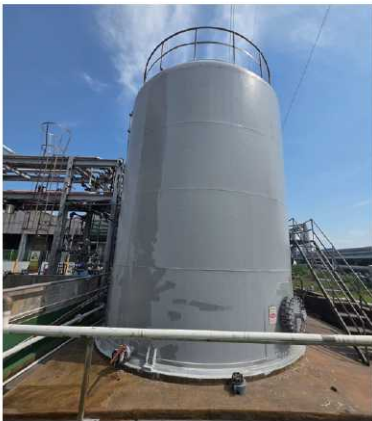
- 염산 저장탱크(TK-327B, 염산 35%, 100톤) 고무라이닝(고무코팅) 크랙으로 발생한 핀홀(1mm)로 인하여 방류벽 내 염산(35%)이 누출

〈사고 저장 탱크〉

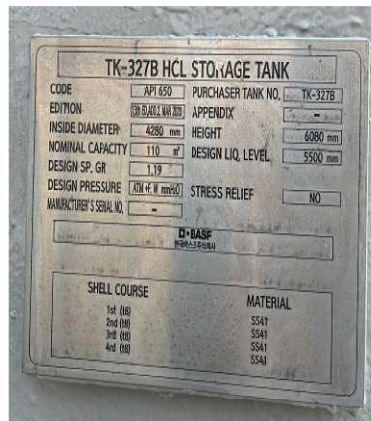
| Item No. | Capa | 재질 | 설계압력 | 설계온도 | 비고 |
|---|---|---|---|---|---|
| TK-327B | 100 ton<br>ID: 4.82M X H: 6.08 M<br>※사고 당시 약 50톤 저장 | SS41(t:8mm)<br>(Rubber Lined, t:6mm) | Full Water | 50℃ | - |

〈사고 저장 탱크 명판〉

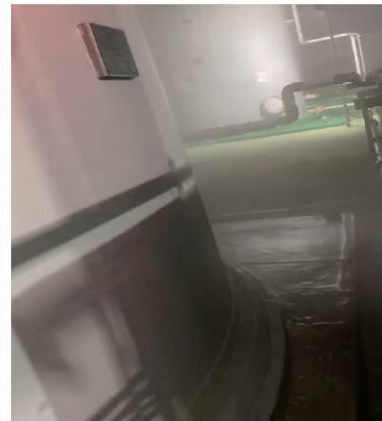
- 누출량 약 100kg로 추정
  - 추정 근거
    - 액위 측정계 기록에 따르면 약 0.1% 미만의 변동이 있었음  
(100 ton x 0.1% = 100kg, 비중 1.17반영 ≒ 최대 85L 누출 추정)
- 인명피해 없음
- 재산피해 7,000 Euro(사업장 추산)
- 환경피해 없음

〈사고 당일 누출 사진〉

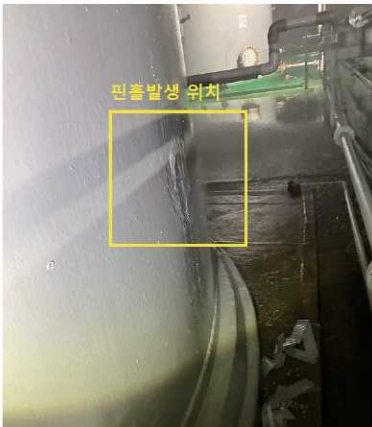
〈핀홀 발생 위치〉

- 입고 배관 지지대 부위의 고무 라이닝은 시공 불량, 내구성 저하 및 블리스터 발생 등으로 인해 크랙이 생김
- 고무 라이닝에 생긴 크랙으로 인해 용기가 부식되어 공식(핀홀1mm)이 발생하였고 핀홀로 저장된 염산이 누출됨
  - 저장탱크 내부의 고무 라이닝에 크랙이 발생하였고 크랙의 틈으로 염산이 스며들어 염산 저장탱크의 부식이 서서히 진행된 것으로 추정
  - 고무 라이닝 크랙부분을 통해 핀홀 주변이 광범위하게 부식되어 용기두께가 얇아졌을 것으로 추정
  - Nickel Institute 자료에 따르면 연간 최대 4mm의 부식 가능성 있으므로 8mm 두께의 탄소강이 부식되기 위해 약 2년 이상 염산에 노출되었을 것으로 추정
  - 사업장 관계자 진술에 따르면 누출 초반의 염산 저장탱크 핀홀사이즈는 1mm였으나 지속적인 누출(약 6시간) 및 사고대응 과정(봉쇄 등)으로 인해 15mm로 커진 것으로 추정

- 기존 점검방식으로는 염산 저장탱크 고무 라이닝의 성능 및 결함을 확인하기 어려움
- UT, 초음파 등을 활용하여 내부 고무라이닝의 두께측정을 통한 고무라이닝 결함을 확인할 수 있는 실질적인 점검 방법으로 개선
- 저장탱크 외부 두께측정 등 외부 탱크의 상태 확인을 통해 저장탱크의 부식 여부 추가 확인

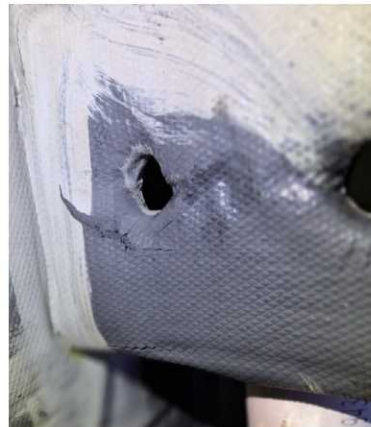
〈내부 라이닝 크랙 - 입고 배관 지지대〉

- 염산 저장탱크의 고무 라이닝은 2010년 전체 교체 이후 부분적으로 보수가 진행된 것으로 보아 지속적인 산성 환경에 노출, 계절에 따른 온도변화로 인해 내구성이 저하, 블리스터 등이 발생하여 점착층이 손상되고 국부적인 라이닝 박리현상이 진행되었을 것이라 추정됨
- 또한 고무 라이닝이 들뜬 부위를 최근(24년 2월)에 보수한 것으로 볼 때, 접착 불량 등의 시공 불량이었을 가능성이 높음

- 작업 방법, 재질, 설비 위치에 따른 효율적인 품질 검사 방법\* 적용
  - \* 작업 전 : 관제 용접 및 연마 검사 등
  - 작업 후 : 육안 검사, spark test, 경도 검사, 두께 검사, 부착력 검사 등
- 필요시, 작업 후 품질에 대한 인증기관의 검사 단계 진행

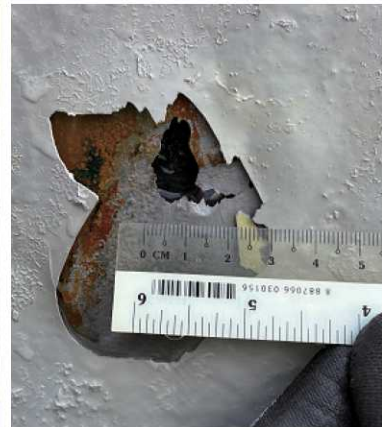
〈핀홀 사이즈 측정값 사진(외부)〉

- 사고 당시 저장탱크 내 저장된 염산 높이를 고려했을 때, 수두 높이가 약 3m정도로 계산 결과, 핀홀(1mm) 발생 후 약 50L의 염산이 누출된 것으로 추정됨
- 다만, 유량계 기록 상 85L 이상 누출되었을 가능성은 적으므로 핀홀은 2mm이상 커졌을 가능성이 낮고, 누출 이후 사고 대응 시 봉쇄조치로 인해 커진 것으로 추정됨

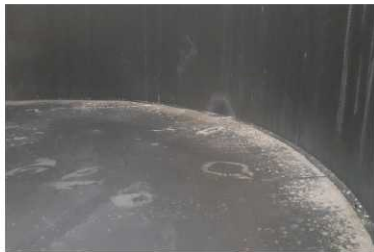
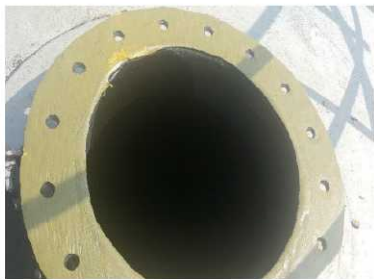
| 정비 이력 | 정비 결과 | 비고 |
|---|---|---|
| 2016.08 | 내부 육안점검-<br>고무라이닝이 들뜬 부위 보수<br>(하부 벽면 및 상부 맨홀) | <br> |

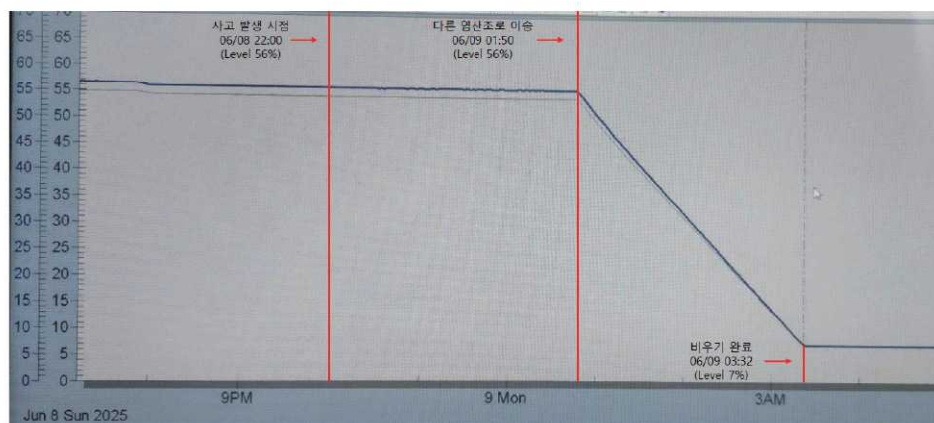
[참고 2] 사고 염산 저장탱크 액위 기록

- 액위 측정계 기록에 따르면 약 0.1% 미만의 변동이 있었음  
(100 ton × 0.1% = 100kg, 비중 1.17반영 ≒ 최대 85L 누출 추정)
