NICS-GP2025-17

원인조사-C25-003

# 냉동기 암모니아 누출사고 사례

# 냉동기(암모니아 냉매)에서 암모니아 누출 사고 (요약)

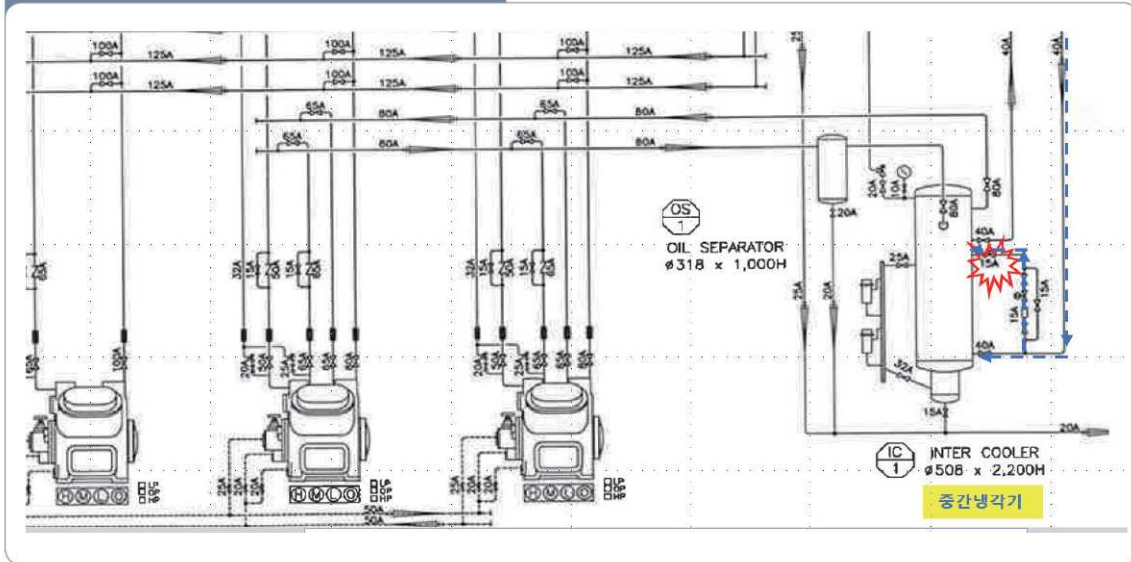
### 중간냉각기와 누출이 발생한 밸브

- 사고는 1단 압축기에서 압축된 암모니아 가스가 2단 압축기로 유입되기 전에 냉각을 실시하는 중간냉각기 부속배관에서 발생함.
- 부속배관은 고압수액기(액체 암모니아 보관 탱크)에서 중간냉각기로 암모니아 냉매를 보내는 배관으로 이 배관에 설치된 밸브의 그랜드 패킹이 파손되어 그 틈으로 누출 발생.

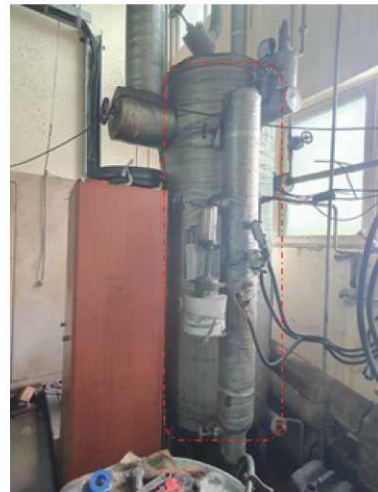
〈사고 설비인 중간냉각기〉

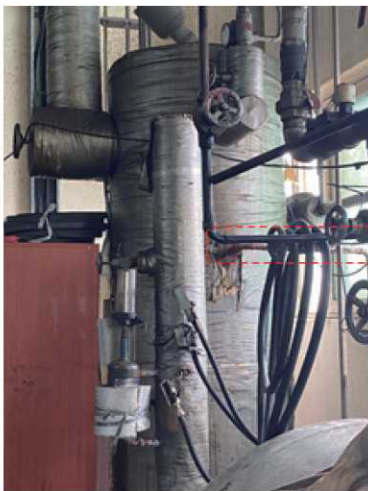
〈중간냉각기에 설치된  
배관과 밸브(적색)〉

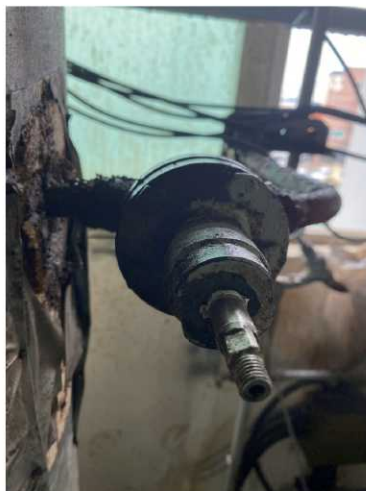
〈정면에서 바라본 핸들이  
제거된 밸브 몸체〉

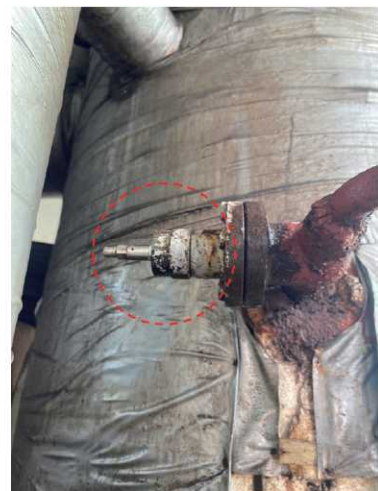
〈내부 패킹이 파손된 밸브 몸체〉

- 작업자가 밸브를 조작하던 중 밸브의 그랜드 패킹이 손상되어 배관 내에 있던 저온의 냉매가 밸브의 틈을 통해 작업자에게 분출되었을 것으로 추정
  - 사고 밸브에서 고농도의 암모니아 누출이 확인됨
  - 합동감식 당일(2.27일) 응급조치로 암모니아 누출이 발생한 밸브 내부에 테프론 재질의 패킹을 삽입하여 누출 막음

※ 중간냉각기에서 1차 압축된 암모니아 가스가 과냉각되어 압축기로 유입된 결과 성애(서리)가 발생 → 중간냉각기로 공급되는 암모니아 액화 냉매의 양을 줄이기 위해 밸브를 닫으려 시도 → 밸브가 차단되지 않자 무리하게 밸브 조작 → 패킹 손상 → 밸브의 핸들 축 방향으로 누출 발생

- 누설이 잦은 부위는 이중 패킹 구조 사용
- 벨로우즈 씰 밸브(Bellows seal valve) 사용

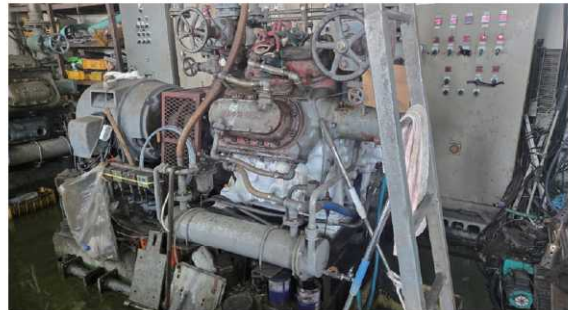
\* 압축기에는 정상운전 시에 성에(서리)가 발생하지 않지만 사고가 발생한 날은 압축기 표면에 성에가 발생함. 성에가 발생하는 이유는 중간냉각기에서 1차 압축된 암모니아 가스가 과냉각되어 압축기로 유입될 경우 발생하며 압축기 고장의 원인이 됨. 또 하나의 가정은 과냉각으로 인해 2차 압축기로 유입되기 전에 암모니아 가스가 응축되어 액체 암모니아가 2차 압축기로 유입되었을 가능성이 있음.

사고 당일 찍은 압축기에 성이가 낀 사진

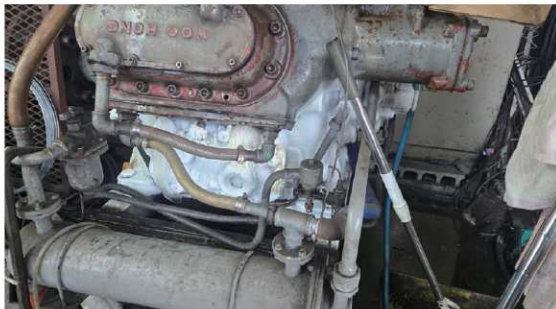
성이끼 낀 압축기의 정면

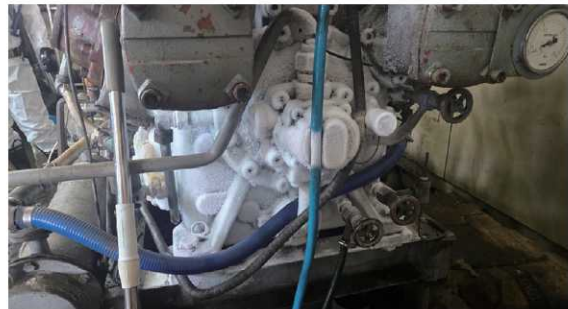
성이끼 낀 압축기의 측면

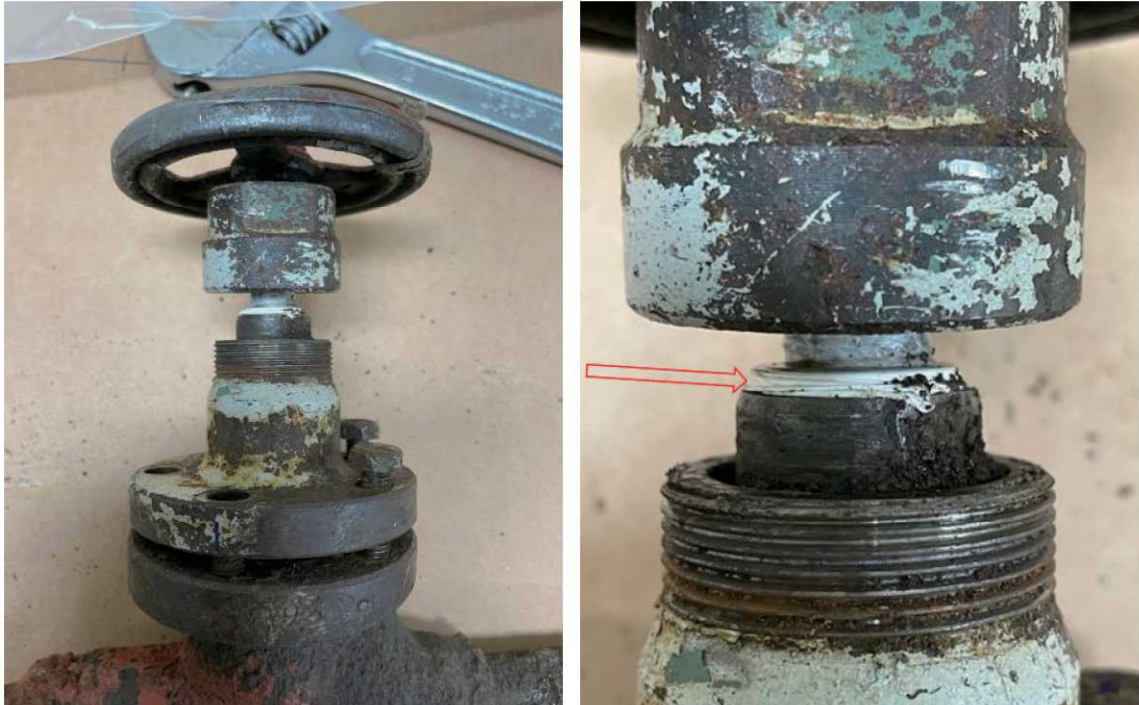
〈 사고 당시 긴급하게 패킹 누출부위를 테프론으로 실링한 부위〉

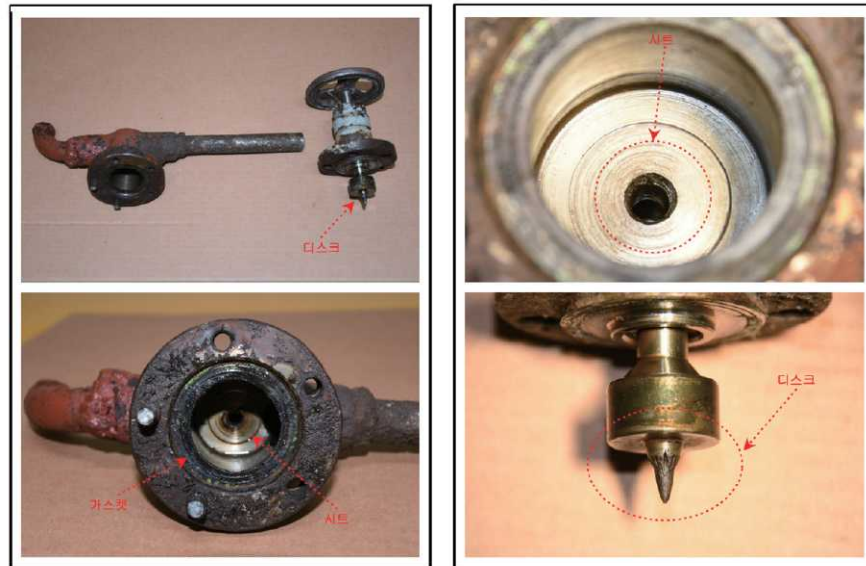
- 국립과학수사연구원에서 사고 밸브를 수거 후 정밀 감정한 결과 밸브의 디스크 및 시트의 부식을 확인하였으며 결과적으로 밸브가 닫힌 상태에서는 누출이 발생하지 않아야 하지만 디스크 및 시트의 부식으로 인해 누출(밸브 passing)이 발생한 것으로 감정함.
- 사고 원인으로 추정되었던 밸브 그랜드 패킹 손상 여부는 국과수에서 확인을 하지 않았고 각 부위의 기밀시험만 진행함.(기밀시험에서 밸브 그랜드 패킹 부위에서 누출이 발생하지 않았는데 그 이유는 사고 당시 테프론으로 긴급 실링을 실시했기 때문)

상: 밸브 보닛을 개방하여 내측을 검사한 형태  
하: 밸브 가스켓에 원치한 파손이 없는 상태

상: 밸브 시트 측이 부식된 상태  
하: 밸브 디스크 측이 부식된 상태

〈사고 밸브를 해체한 상태〉

〈밸브의 시트와 디스크가 부식된 상태〉

- 액체 암모니아 교체 및 보충시 암모니아 배관에 남아 있는 수분을 건조 질소로 퍼지하여 철저히 제거한 후 교체나 보충 작업을 실시하는 절차서 마련(암모니아와 수분의 반응으로 금속의 부식을 유발하는 수산화암모늄이 생성됨)

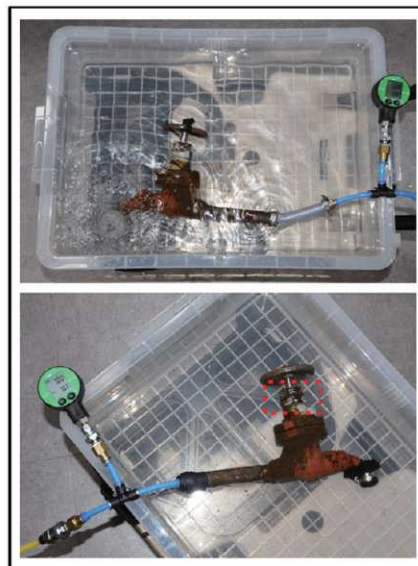
상: 밸브 폐쇄 상태에서 공기 공급 시 상태  
하: 배관 한 측을 폐쇄하고 다른 측으로 공기 공급 시 상태

〈밸브를 닫고 기밀시험 실시 - 밸브 누출 발생〉

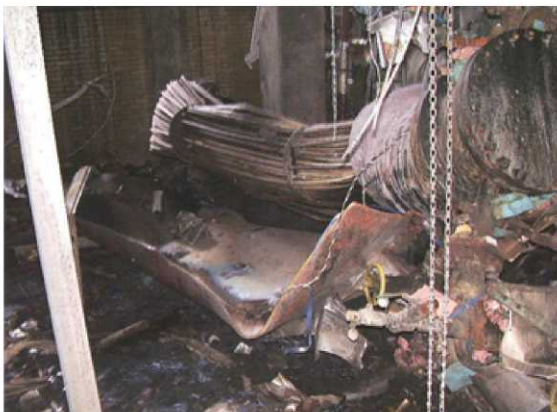
(3) 사고내용: 열교환기 동체(Shell, 암모니아 사용)에 설치된 파열판을 교체하기 위해서는 파열판 전단에 설치된 차단밸브를 Close 한 상태에서 파열판을 교체하고 작업이 끝나면 원래 상태로 차단밸브를 Open해야 했으나 차단밸브를 Close 한 상태에서 열교환기 관(Tube) 내부 청소를 위해 스팀을 공급하는 작업을 시행하였음. 파열판 전단의 차단밸브가 차단된 상태에서, 스팀 주입을 위해 암모니아가 공급되던 압력 조절 밸브를 차단하고 스팀을 주입하기 시작하자 열교환기 동체에 남아있던 암모니아가 증발하면서 부피팽창으로 압력이 상승하여 열교환기 동체가 폭발하였음. 폭발로 비산된 잔해가 인근 작업자를 충격하여 사망하였고 파열 후 암모니아가 누출되어 인근 작업자 5명에 노출된 사고

파열된 열교환기 모습

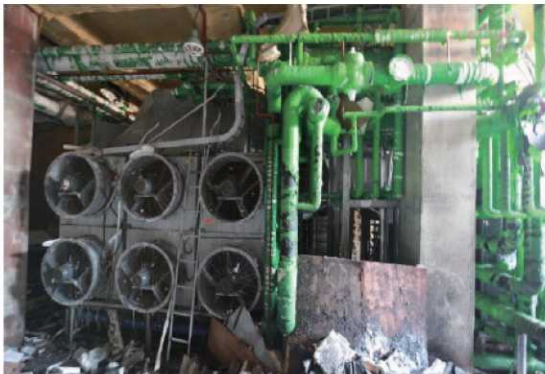
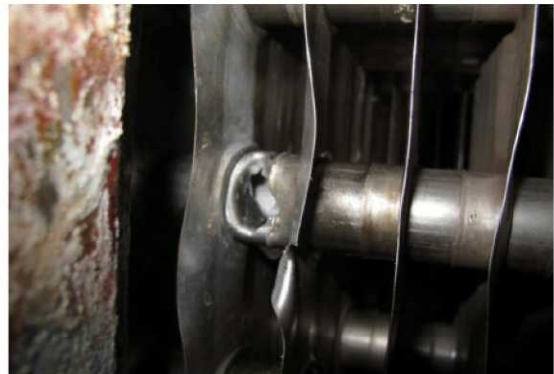
〈 사고 현장과 손상된 냉매코일〉

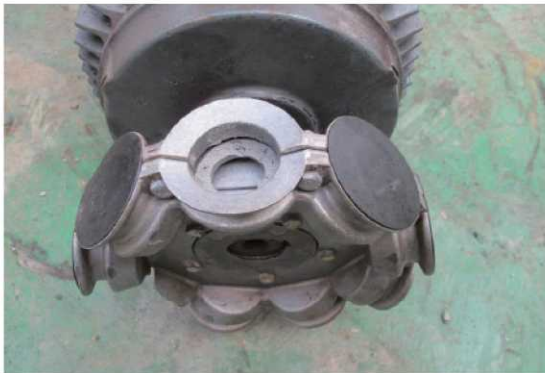
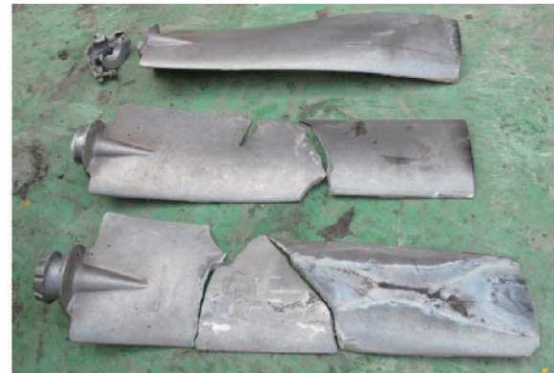
〈 송풍팬 모터와 손상된 송풍기 날개〉

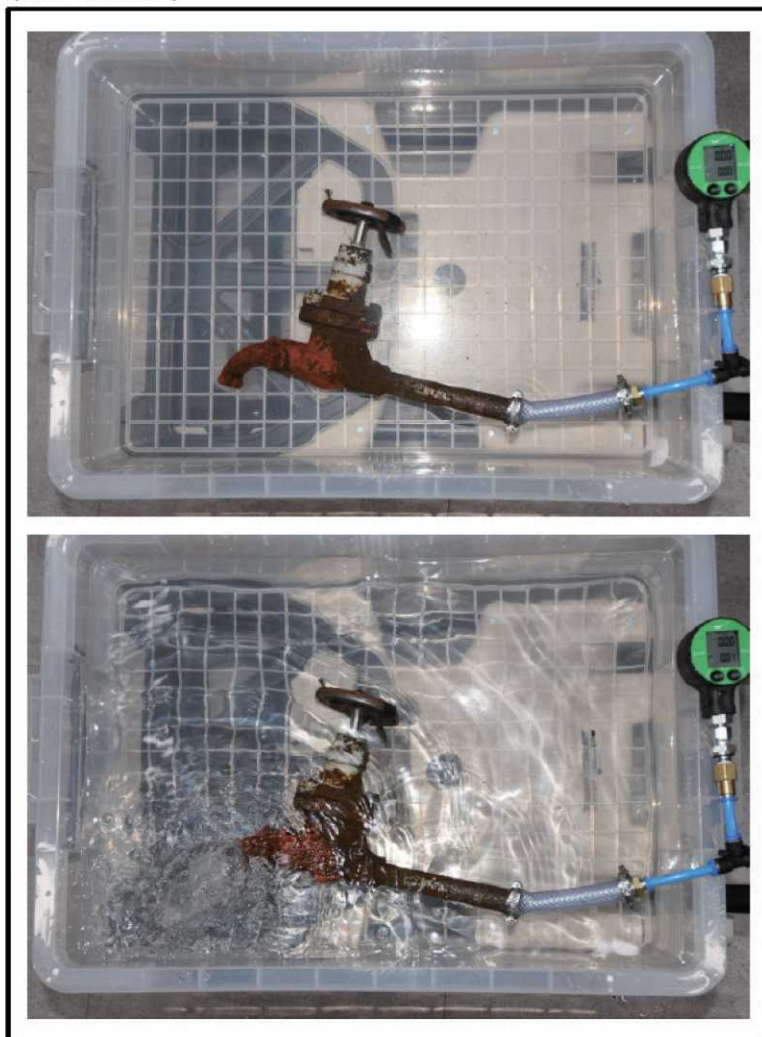
(별첨 사진 2호)

나. 감정물 배관 한 측을 개방하고 다른 측 배관에 공기를 공급한 결과, 제시된 상태(밸브 개방 상태)에서 공기가 방출되고, 밸브를 폐쇄한 상태에서도 공기가 방출되어 밸브는 폐쇄가 되지 않는 상태로 식별됨(별첨 사진 2, 3호 참조).

상: 배관 한 측을 개방하고 밸브 개폐 검사한 형태

하: 제시된 상태(밸브 개방 상태)에서 공기 공급 시 상태

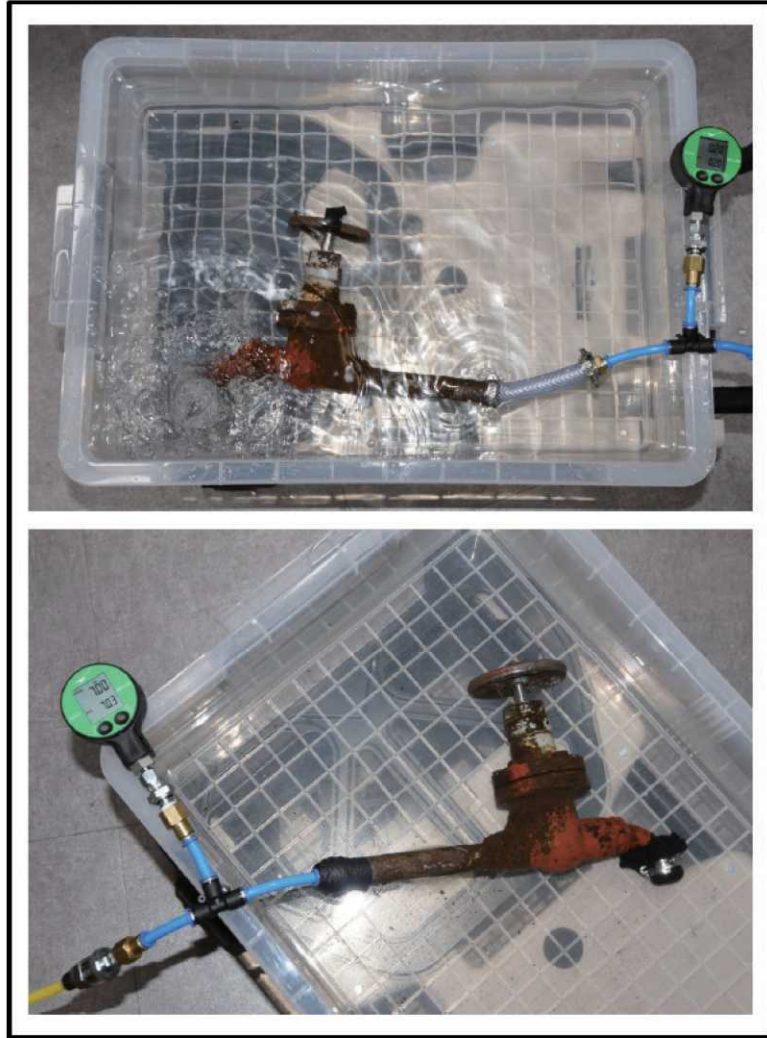
(별첨 사진 3호)

다. 감정물 배관 한 측을 폐쇄하고 다른 측 배관에 공기를 공급한 결과, 약 7 bar의 압력에서 기밀이 유지되는 상태임(별첨 사진 3호 참조).

상: 밸브 폐쇄 상태에서 공기 공급 시 상태

하: 배관 한 측을 폐쇄하고 다른 측으로 공기 공급 시 상태

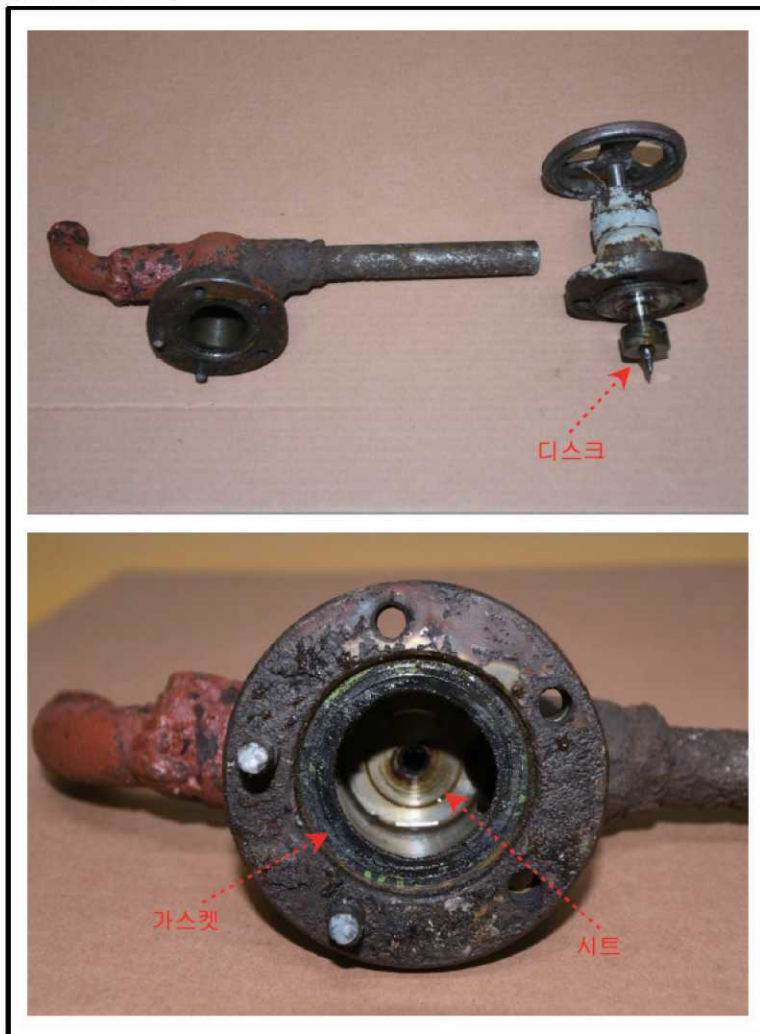
(별첨 사진 4호)

라. 밸브 보닛을 개방하여 밸브 내부를 검사한 결과, 가스켓 측에서는 현저한 파손은 식별되지 않았으나, 밸브를 폐쇄하는 디스크 및 시트에서 부식된 상태가 식별됨.

상: 밸브 보닛을 개방하여 내측을 검사한 형태

하: 밸브 가스켓에 현저한 파손이 없는 상태

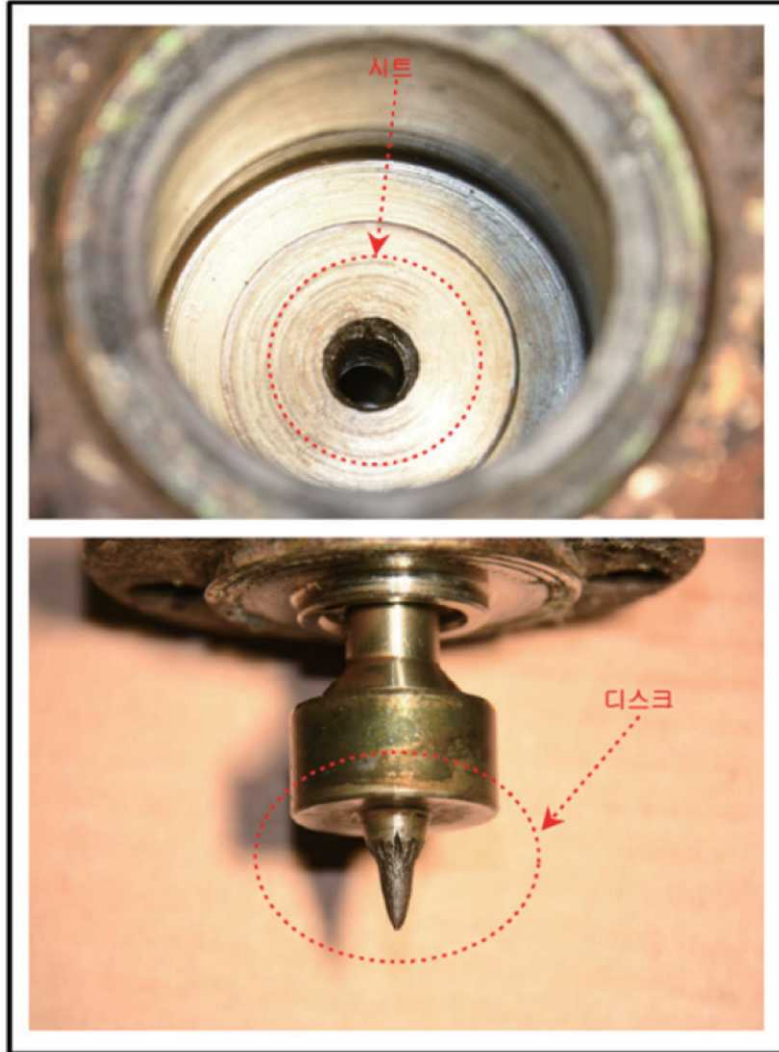
(별첨 사진 5호)

감정물 밸브에서 디스크 및 시트 부식으로 밸브가 폐쇄되지 않는 상태가 식별되었고, 그 외 밸브 및 배관에서는 기밀이 유지되는 상태가 식별됨.

상: 밸브 시트 측이 부식된 상태

하: 밸브 디스크 측이 부식된 상태
