원인조사-C25-009

# 황산 제조공정 내 삼산화황 누출 사고 사례

2025. 12.

화학물질안전원

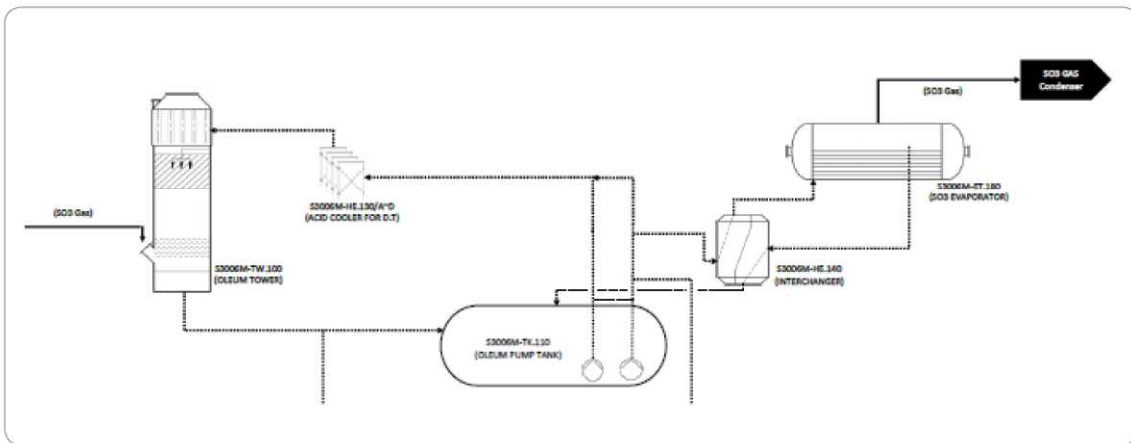
[참고 1] 사고설비 공정배관계통도(PFD)

- Oleum Tower : 순환되는 발연황산에 삼산화황(SO<sub>3</sub>)을 흡수시켜 농도를 35%까지 높임
- Oleum Pump Tank : 발연황산을 순환시키는 메인 설비로 삼산화황을 흡수시키기 위해 Oleum Tower로 발연황산을 순환시키고 동시에 흡수된 Oleum 내 삼산화황을 기화기로 순환시키는 공정
- Oleum Interchanger : Evaporator로 공급되는 발연황산과 Evaporator에서 순환되는 발연황산의 열교환 설비\*
  - \* LPG 사용 저감을 위해 Evaporator에서 순환되는 발연황산의 열회수
- SO<sub>3</sub> Evaporator : LPG를 열원으로 사용하며 발연황산 내 삼산화황(SO<sub>3</sub>)을 가스로 기화시키는 설비
- SO<sub>3</sub> Condenser : Evaporator에서 기화된 삼산화황을 응축시켜 액체 삼산화황(Liquid SO<sub>3</sub>)으로 제조

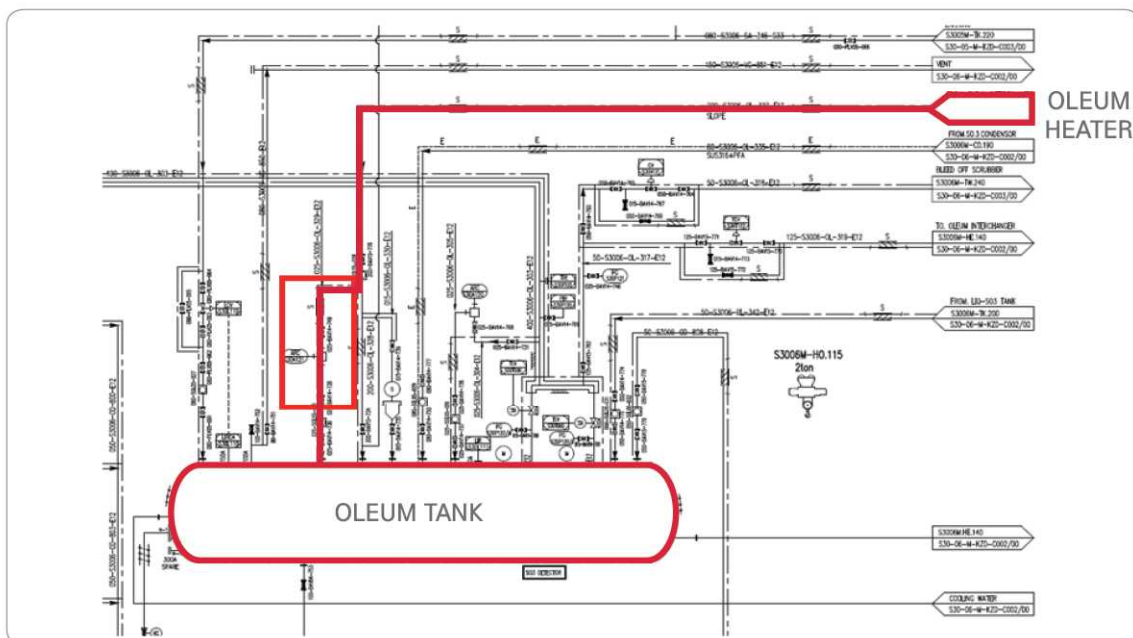
[참고 2] 사고설비 공정배관계장도(P&ID)

- ① 컨버터로 삼산화황(SO<sub>3</sub>) 입출입 차단 및 Oleum Interchanger(Oleum) 인입 차단
- ② 8:03분경 정기보수를 위해 증발기의 열원인 버너의 연료(LPG) 공급 중단
- ③ 8:54분경 Oleum Tank Pump 가동 중단
- ④ Oleum Tank Pump 가동 중단으로 Tank 내부로 인입되는 액량 증가로 인해 Tank 레벨이 상승하고 삼산화황 가스로 인해 압력이 급격히 증가  
※ 146℃에서 발연황산(SO<sub>3</sub> 35%) 내 삼산화황의 증기압은 4.0kg/cm<sup>2</sup>으로 탱크 내 급격한 압력상승 발생 가능성이 있음
- ⑤ 9:05분경 Control Room 운전원이 CCTV를 통해 이상 감지
- ⑥ 9:20분경 현장 근무자가 삼산화황 누출 확인 및 수동 밸브 잠금
- ⑦ 10:15분경 누출 상황 종료

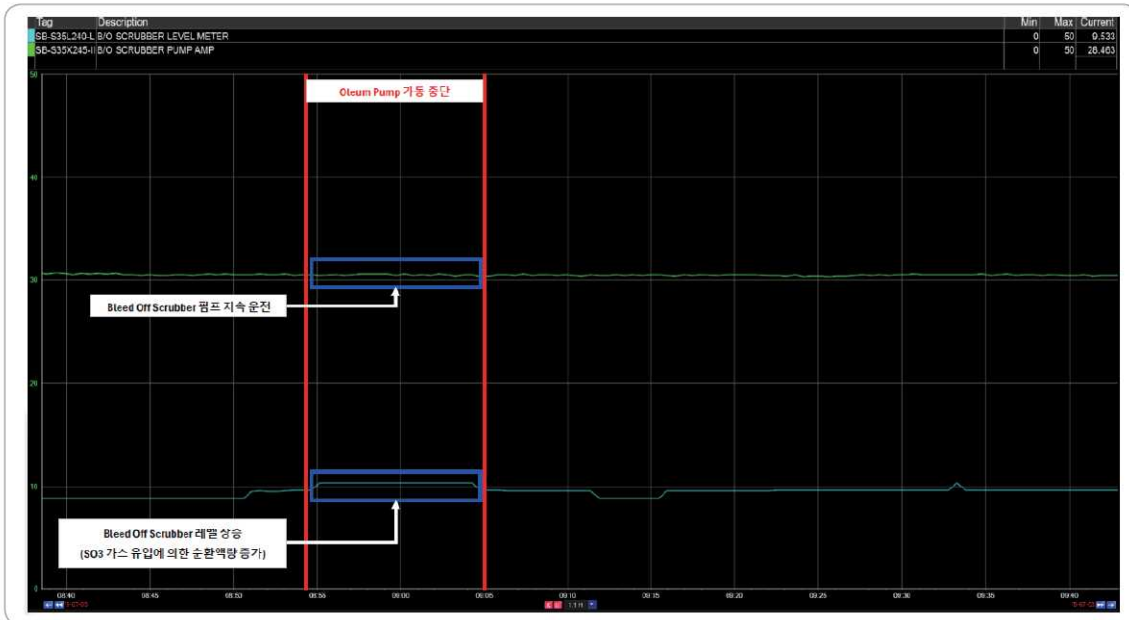
[참고 3] 스크러버 가동 및 레벨 트렌드

- 8:54분경 Oleum Tank Pump 기동 중단으로 Oleum Tank로 유입되는 발연황산이 많아짐에 따라 삼산화황( $\text{SO}_3$ ) 가스가 다량 발생하여 벤트 배관을 통해 스크러버로 유입됨
- 스크러버 내 순환액량이 증가된 것으로 보아 다량의 삼산화황( $\text{SO}_3$ ) 가스가 스크러버로 유입된 것으로 볼 수 있음

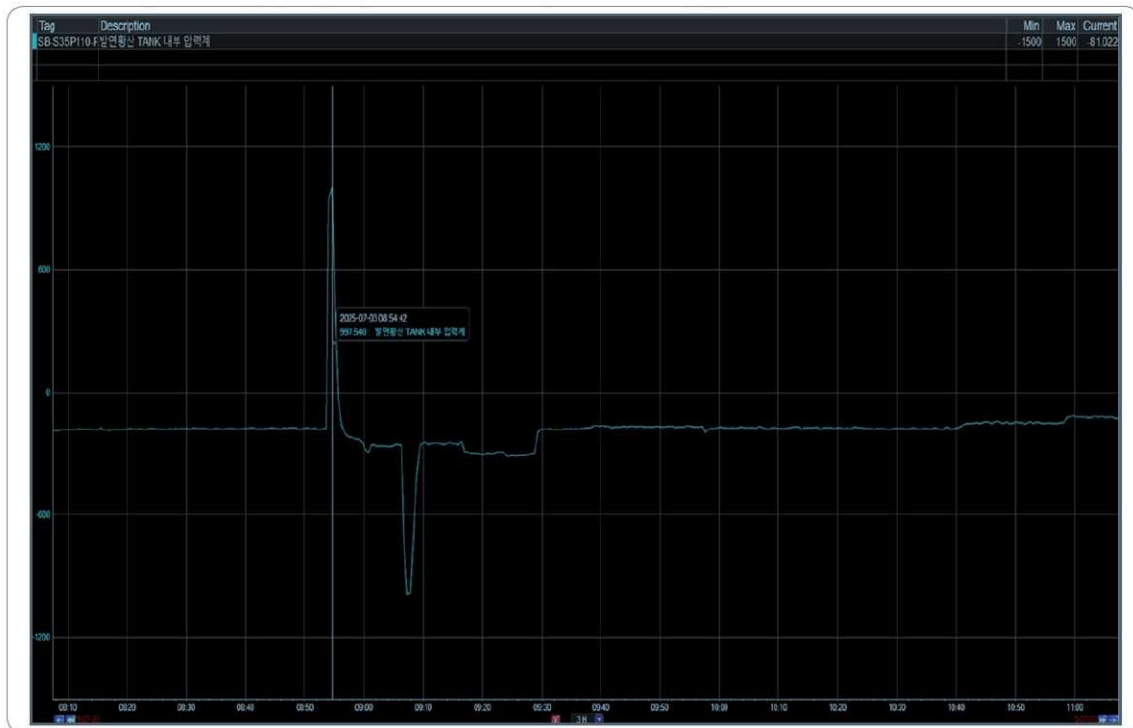
[참고 4] 사고설비 압력 Log data

- Oleum Tank 내 압력 기록 확인 결과, Oleum Tank Pump 가동 중단 이후  $-170\text{mmHg}$  (정상 운전 시)  $\rightarrow 1,000\text{mmHg}$ (사고 시점)로 상승
- Oleum Tank Pump 기동 중단으로 순환하던 다량의 발연황산( $\text{H}_2\text{SO}_4 + \text{SO}_3$ )이 Oleum Tank로 유입되어 탱크 내 레벨이 상승하고, 탱크 상부에 체류공간이 부족한 삼산화황 가스로 인해 압력이 상승되고 순환 배관으로 역유입된 것으로 추정됨
- 다만, 상승된 압력( $1,000\text{mmHg} \approx 0.01\text{MPa}$ )은 배관 설계압력( $1\text{MPa}$ )에도 미치지 못하는 압력으로 이론적으로 압력상승에 따른 배관 손상 원인으로 볼 수 없음
- 따라서 배관 손상의 직접적인 원인은 공정 내 압력 상승보다는 배관 노후화 및 용접결함으로 인한 가능성이 높음

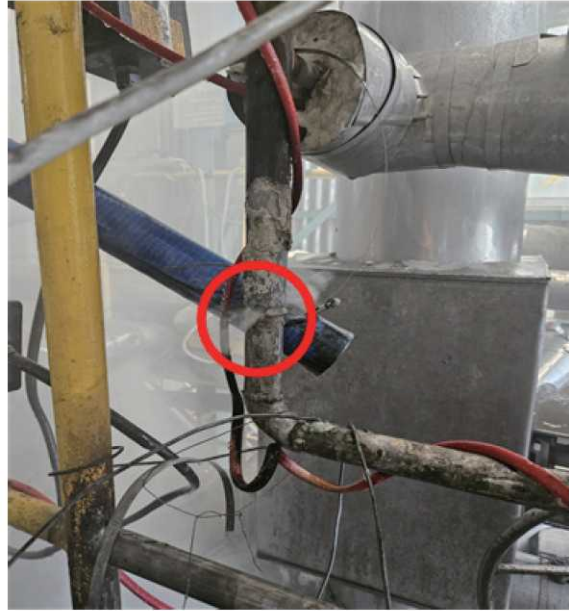
〈사고 배관에서 누출되고 있는 사진〉

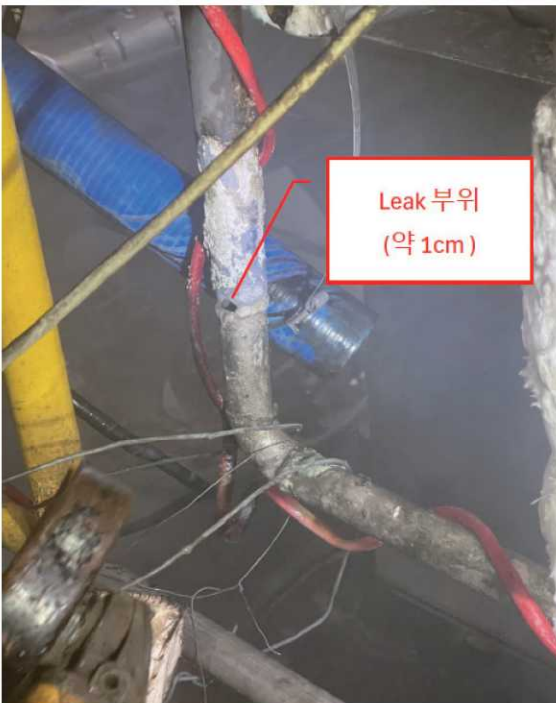
〈배관 용접부에서 길이 1cm 길이 천공 발생〉

- 사고배관의 재질은 SUS316L으로 이 재질은 크롬(Cr) 기반의 산화피막( $\text{Cr}_2\text{O}_3$ )\*으로 보호되나, 고온 환경의 발연황산에서는 산화피막( $\text{Cr}_2\text{O}_3$ )이 파괴됨  
 \* 산화피막 : SUS316L 같은 스테인레스강은 공기나 물에 노출되면 표면의 크롬(Cr)이 산소와 반응하여 산화크롬( $\text{Cr}_2\text{O}_3$ ) 피막을 형성하고 부식으로부터 금속을 효과적으로 보호
- 특히 용접부는 열영향으로 결정립에서 크롬(Cr)이 고갈되고 그 결과, 용접부에서만 국부적으로 피막이 손상되어 부식 및 천공 발생 가능성이 있음
- 따라서 용접된 사고 배관의 재질(SUS316L)은 고온의 발연황산을 취급하는 공정에 적합하지 않음

- 발연황산은 황산에 삼산화황이 용해된 혼산으로, 강한 탈수성과 산화성을 가진 고부식성 화학물질이며 삼산화황은 수분과 격렬히 반응하여 고온의 황산을 생성하여 국부적으로 부식성이 급격히 증가하는 특성을 가짐
- 발연황산을 취급하는 설비는 온도, 농도, 수분조건 등을 검토하여 적절한 재질을 선정할 필요가 있음
- 적절한 재질로는 내식합금(Hastelloy C, Alloy 20 등) 또는 테프론 라이닝된 탄소강 등이 있음

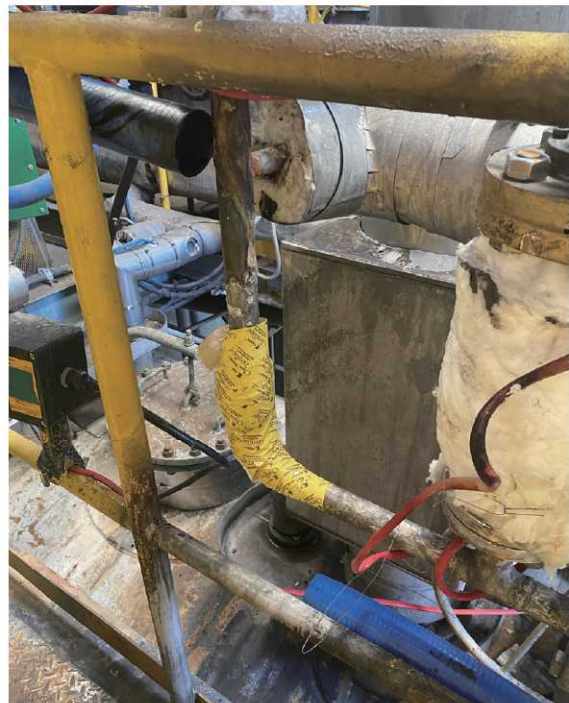
〈응급 조치한 사진〉

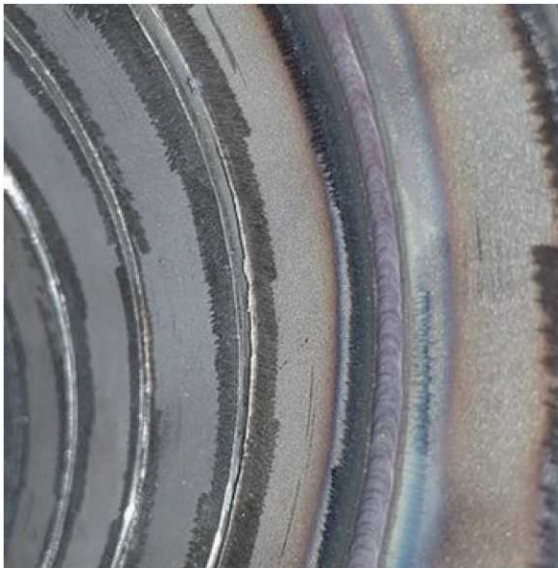
〈비드가 잘 형성된 용접〉

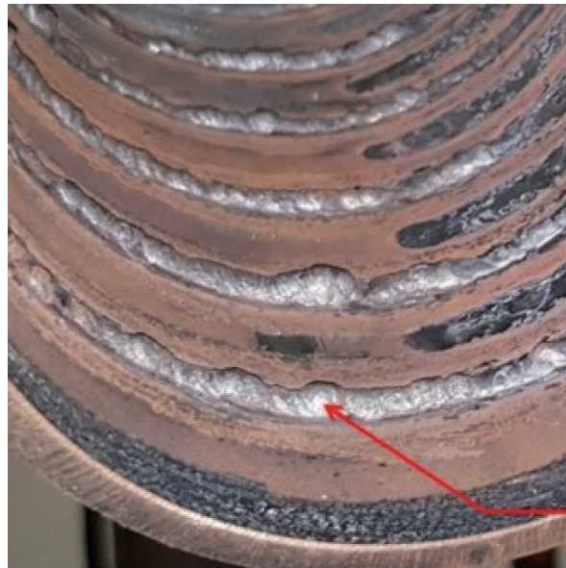
- 사고 배관의 천공위치가 용접부위에서 발생한 것으로 보아 용접상태가 불량한 것으로 판단됨
- 통상 엘보우 위 단관은 일자 단관을 사용하여 용접 부위를 최소화하는데, 사고 배관의 경우 단관과 단관을 연결 용접하여 불필요한 용접 부위 발생
- 또한 용접부위의 비드\* 과대 및 굴곡 형태\*\*를 보임

〈굴곡 형태의 비드〉

- 유해화학물질 등을 사용하는 설비 또는 배관에 대한 용접 기준이 없어 품질을 보증하기 어려우므로 품질을 관리하여 체계적으로 설비를 운용할 수 있도록 용접 검사 기준(품질관리)을 수립

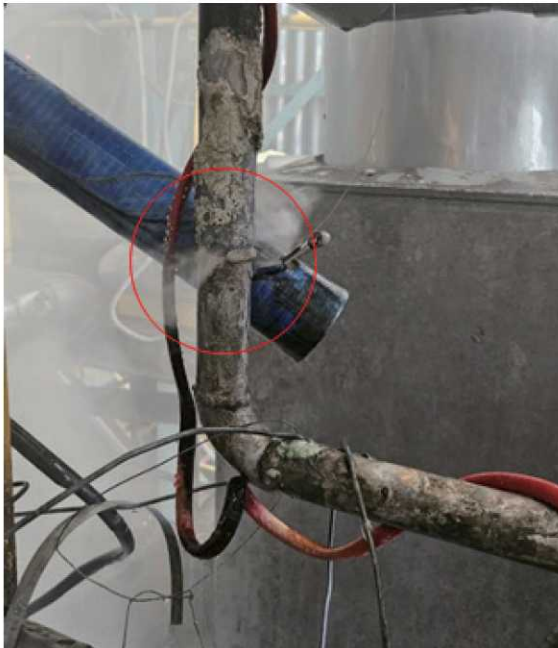
〈사고배관 용접부위〉

- 사고 배관의 이력이나 변경관리 기록이 남아있지 않아 최초 공장 설치('78년) 또는 용접 이후 변경이 없는 것으로 판단되어 상당 시간 동안 노후화가 진행된 것으로 추정됨  
※ 사고배관과 보수완료 사진을 비교했을 때 용접 불량 및 노후화된 상태를 확인할 수 있음
- 사고 배관은 146℃로 순환되는 부식성 물질(발연황산)에 노출되어 있으며 공장의 유지보수, 검사, 운전 계획 등에 따른 가동중단을 반복하여 외부·환경적 요인에 의해 부식이 발생했을 가능성이 높음
- 결국 부식이 진행된 배관의 잔여 수명이 줄어든 상태에서 순간적인 압력 상승 반복에 의해 천공이 발생한 것으로 추정

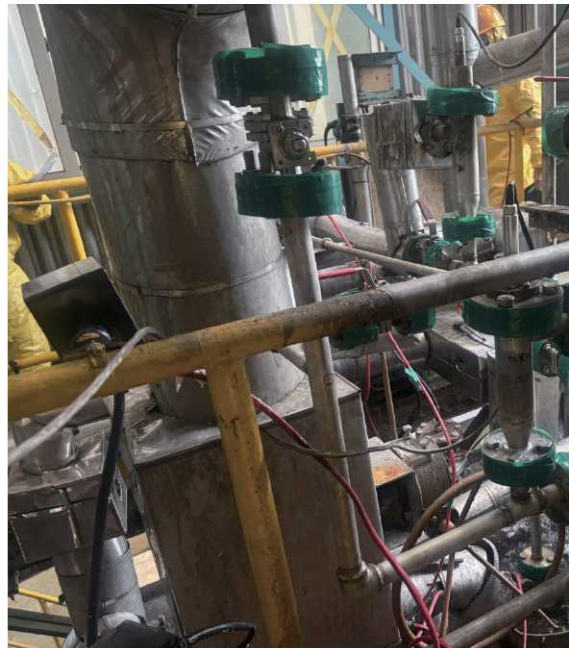
〈사고배관 보수완료 사진〉
