# 정수장 고압염소용기 밸브 부 누출 사고 사례

# 정수장 고압염소용기 밸브 부 누출 사고 사례 (요약)

‘24.3.14.(목) 12:30분경 경기도 의정부시 000사업소의 염소 투입실 내 예비 염소용기(160kg)의 가용전식 안전밸브의 가용전(가용합금)에 미세 핀 홀이 발생하여 염소가스 누출

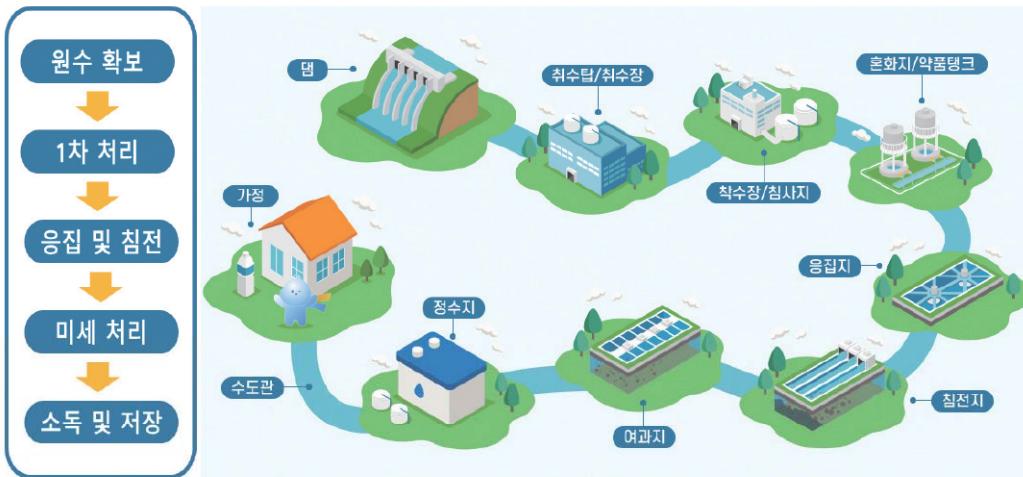
〈표준정수공정〉

- (저수지 착수정) 저수지에서 원수 확보 후 착수정에서 원수의 모래 등 큰 입자를 가라앉히며 원수를 안정화
- (혼화시설) 원수에 포함되어 있는 불순물을 효과적으로 제거하기 위해 필요한 약품을 원수에 혼합
- (플록형성지 및 침전지) 약품 혼화지에서 불안정화된 입자들을 서로 뭉쳐 침전이 가능한 입자로 성장시키며 응집되어 침전이 가능해진 입자들을 침전하여 원수로부터 분리
- (급속여과기) 침전으로 제거되지 않는 미세한 입자를 제거하는 공정
- (정수지) 정전이나 수요량의 급변 등에 의해 발생 되는 여과수량과 송수량 간의 불균형을 조절 및 완화하는 목적을 가짐
- (염소주입시설) 본 사고가 발생한 시설로 고압염소용기를 통해 염소를 적정농도를 유지하며 착수장(전염소) 및 정수지(후염소)로 이송

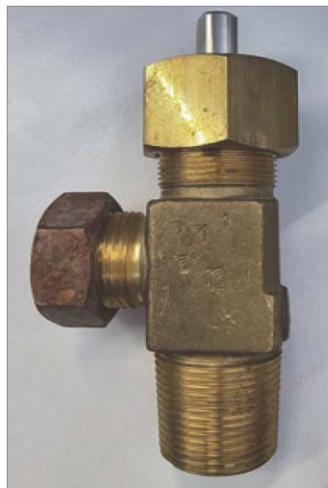
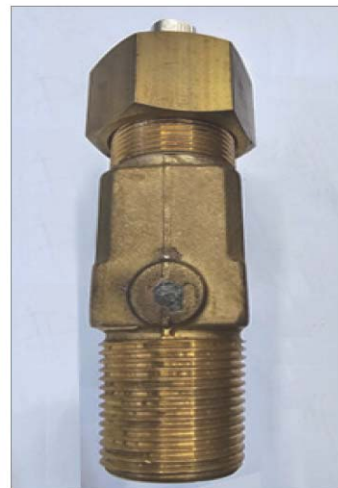
안전밸브(측면)

안전밸브(정면)

- 100 kg 용기의 밸브에는 가용전이 설치되어 있고 안전마개는 61℃ 이하로 용융하는 가용합금과 은의 박판식 파열판과의 복합구조로 되어 있어 안전성 향상을 도모함. 가용합금은 Bi(비스무트), Pb(납), Sn(주석), In(인듐) 성분의 합금을 주로 사용함.
- 용기 무게는 보통  $60\text{kg} \pm 1\sim 2\text{kg}$  (58kg~62kg)
- 염소용기를 염소투입기에 연결하여 사용하는 경우 중량계 위에 염소용기를 놓아두기 때문에 실시간으로 염소 무게를 확인하고 염소용기 교체시기를 판단
- 염소용기 교체 시 보통 전체 용기무게[염소무게(100kg)+용기자체 무게(60kg)]는 약 160kg~170kg 사이로 중량이 표시되고, 염소 투입으로 무게가 감소

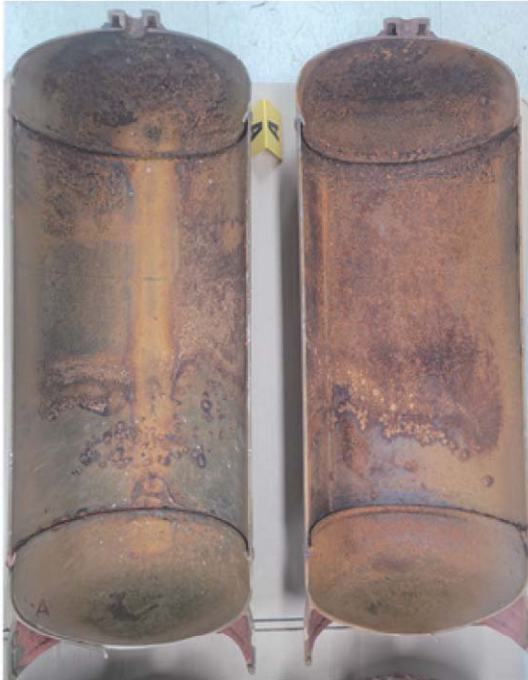
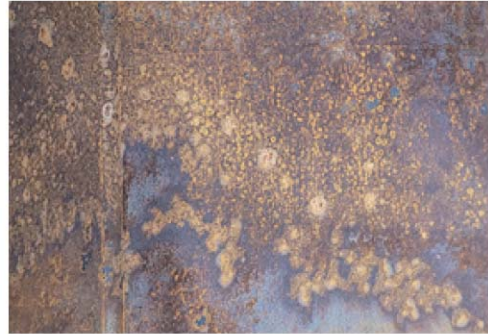
〈사고가 발생한 염소용기 내부〉

〈염소용기 내부 부식 상태〉

- 사고가 발생한 염소용기를 절단하여 내부를 관찰한 결과 실린더 내부에 전체적으로 부식에 의한 공식이 발생한 것을 확인

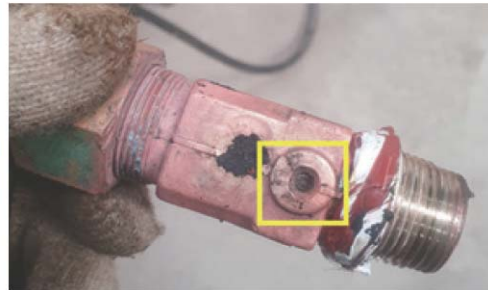
〈염소 누출이 발생한 염소용기 안전밸브〉

고압용기 밸브부의 재질은 황동(JIS-C3771BE\*), 안전변의 가용합금은 Wood's metal(추정)로 밸브부가 Anode, 가용합금이 Cathode가 되어 접촉부에서 갈바닉 부식이 전개된 것으로 추정

- 염소고압용기의 밸브부는 황동(JIS-C3771BE)으로 구리 57~61%, 납 0.5~2.5%, 아연 35% 이상으로 구성(출처: JIS 규격집)
- 염소고압용기의 밸브부에 쓰인 가용금속은 Wood's metal로 추정되며 Wood's metal은 비스무트(50%), 납(26.7%), 주석(13%), 카드뮴(10%)로 구성(출처: Wood's metal safety data sheet, flinnsci.com)
- 표준전위가 매우 낮은 아연(Zn)이 35% 이상 포함되어 있는 밸브부가 Anode로 작용하여 가용합금과 밸브의 접촉부를 중심으로 갈바닉 부식이 진행되어 누출된 것으로 추정됨

사고 사업장은 염소보관실 및 공급실에서 온습도 관리를 하지 않고 있었음, 온습도 관리 미비로 인해 밸브부에 응결된 수분 및 재검사 과정 중 유입된 수분이 전해질로 작용하여 갈바닉 부식으로 인한 데미지가 누적된 것으로 판단됨

- 비슷한 전위의 금속 사용
  - 갈바닉 부식은 금속 간의 전위 차가 클수록 더 빠르게 전개, 가용전부와 밸브는 상호 전위 차가 작은 강재를 선택하여 갈바닉 부식 전개 속도를 최소화
- 방청제 사용으로 전해질 차단
  - 전해질이 금속에 직접 닿지 않도록 방청제를 사용하여 부식 속도를 감소
- 양극 보호를 위해 희생양극 사용
  - 양극 역할을 하는 금속을 보호코팅하거나 희생양극을 설치하여 주 금속을 보호
- 온·습도 관리로 건조한 환경 유지
  - 갈바닉 부식은 습도가 높은 환경에서 빠르게 진행, 염소 외 인화성 물질을 취급하지 않는 보관실의 습도를 관리하여 전해질의 활동을 최소화
  - 기화기를 설치하여 염소가스 공급 시 액화 염소의 온도 관리를 하여 고압염소용기 및 배관 연결부의 결로 형성을 예방하고 안정적인 기체 상태를 유지
  - 염소 공급실의 염소 공급 시 기화열 및 줄-뜸슨 효과로 인한 온도 감소를 고려하여 온도를 모니터링 할 필요가 있음

- 용기 재검사 시 내압시험 과정에서 유입된 수분을 건조하는 방법\*을 포함한 종료 절차를 마련
