원인조사-C24-008

# 정수장 고압염소용기 용기 부 누출 사고 사례

2024. 12.

# 정수장 고압염소용기 용기 부 누출사고 사례 (요약)

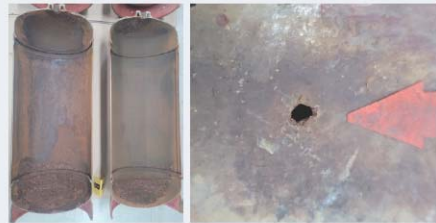
‘24.3.18.(월) 23:44분경 경기도 의정부시  
OOO사업소의 염소보관실 내 염소용기 측면에  
핀 홀(2.6 mm)이 발생하여 염소가스 누출

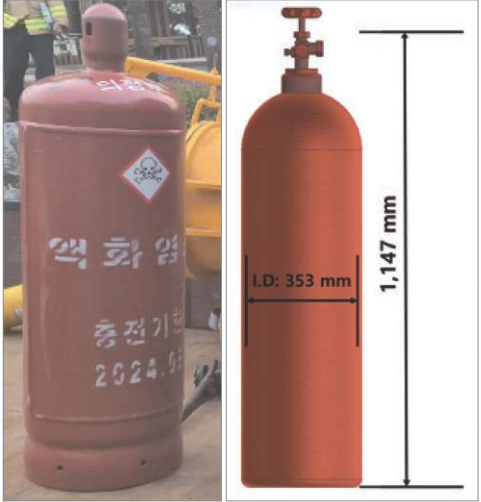
## ● 100 kg 염소용기 사양

- 사고가 발생한 용기는 2003년 4월 제조한 용기로 2023년 8월 30일에 용기 재검사(KGS AC217 2021 고압가스 용접용기 재검사기준)에 합격하여 2024년 8월까지 사용이 유효하였음
- 사고 용기는 2024년 8월 이후부터 신규검사 후 20년 이상이 되는 시점으로 1년 주기로 용기 재검사 주기가 변경되는 시점을 앞에 두고 있었음
