원인조사-C22-005

# 폐수처리과정 황화수소 발생 사고 사례

2022. 12.

환경부  
화학물질안전원

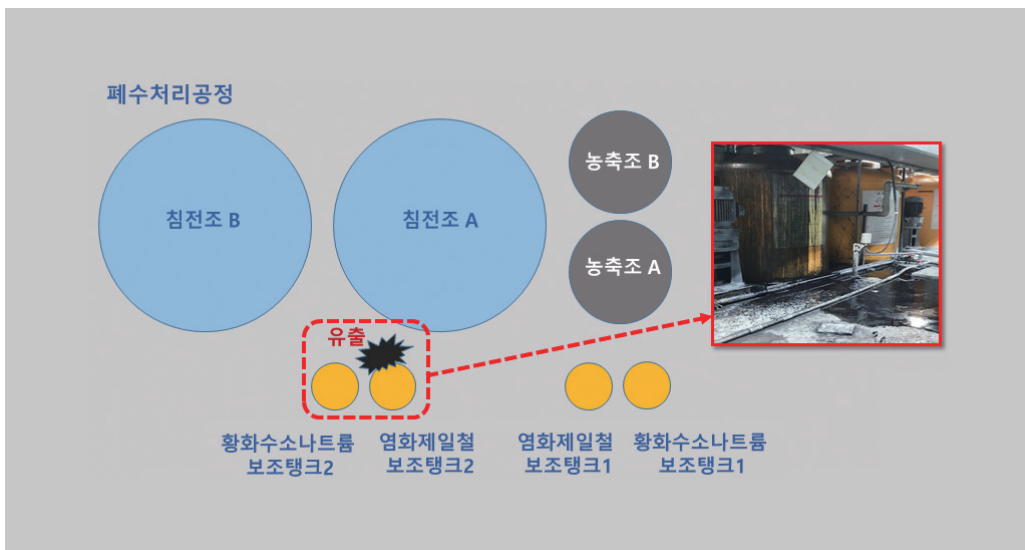
〈그림 2〉 OO전자(주) 사고 당시 공정 배치 현황

- 일 시 '22.4.12.(화) 08:42분경(안전원 사고접수 시간)
- 장 소 OO전자(주) 폐수처리공정(경기도 안산시)
- 사고물질 : 황화수소( $H_2S$ )
- 사고시설 : 폐수처리공정
- 사고유형 : 이상반응
- 시설유형 : 탱크로리
- 사고경위 : 경기도 안산시 OO전자(주) 사업장 내 지하1층의 폐수처리공정에서 원인 미상의 반응에 의해 황화수소 가스가 발생하여 도급업체 작업자 3명이 부상

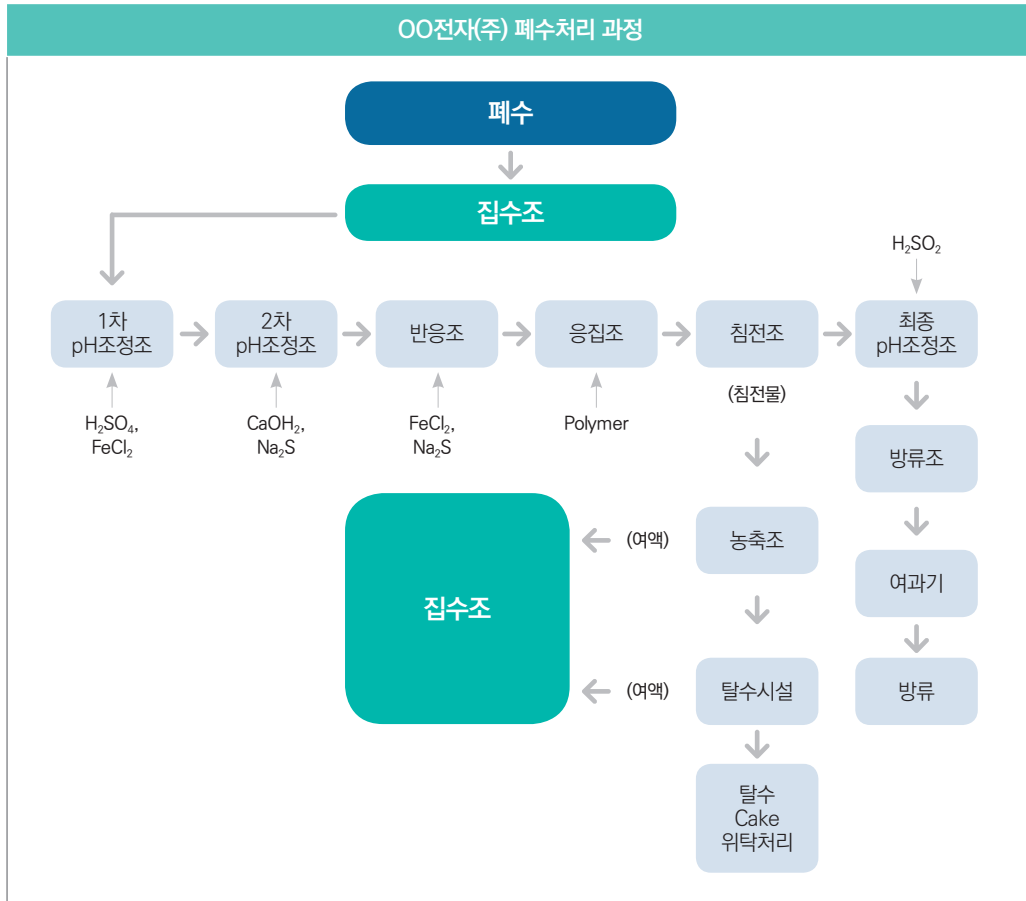
〈그림 4〉 OO전자(주) 폐수 처리 공정 흐름도

- 사업장 각 공정으로부터 발생하는 무기물, 산·염기 등의 물질을 집수조로 수거
- 집수조에서 단계별 반응조를 거쳐 폐수의 안정화 처리
  - 1, 2차 pH조정조에서 황산, 염화제일철, 및 황화수소나트륨을 이용하여 폐수의 pH를 조절
  - 폐수의 pH조정 이후 반응조에서 염화제일철, 황화수소나트륨을 이용하여 중금속 등 흡착
  - 고분자 응집제를 이용하여 폐수 내 불순물을 슬러지로 변환
- 남은 폐수는 황산을 이용해 최종적으로 pH를 조절하고 여과기를 거쳐 방류
- 침전된 슬러지는 농축조를 거쳐 탈수 및 위탁처리하고 걸러진 여액은 다시 집수조로 이송하여 처리

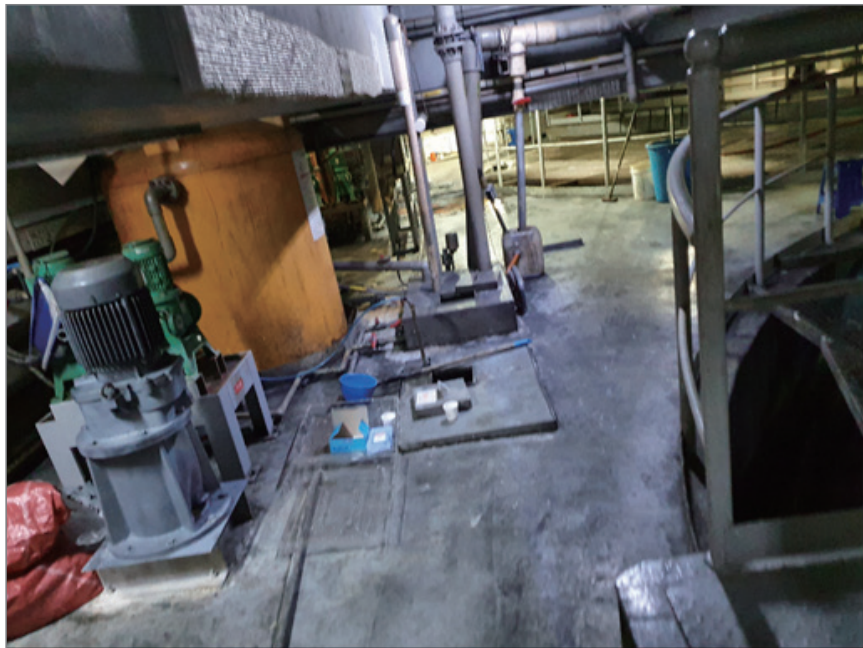
〈그림 5〉 OO전자(주) 폐수처리공정 내부

- (일상 작업, '22.4.12. 07:00~08:00경) OO전자(주)의 폐수처리공정을 위탁받은 도급업체인 OO씨엔씨에서 집수조, 방류조 수위 상태 등 점검
- (입고, '22.4.12. 08:16경) (추정) 염화제일철( $\text{FeCl}_2$ ) 저장탱크로부터 보조탱크로 이송배관을 통해 작업자가 수동으로 밸브를 조절하고 유량을 확인하면서 이송 작업 시작

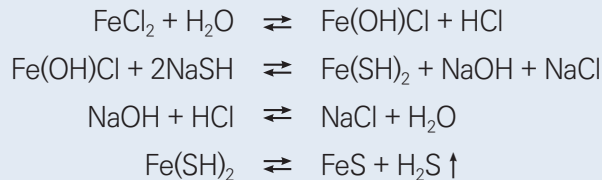
- 염화철 수용액은 아래의 반응 중간단계를 거쳐 황화수소나트륨과 반응하여 황화수소 기체를 발생시킴

- 1) 염화제일철은 수용액에서 염화수산화철(II)과 염산 형태로 존재
- 2) 황화수소 이온은 수산화철(II) 이온과 반응, 황화수소철(II) 형성
- 3) 황화수소제일철은 황화제일철로 전환, 황화수소 발생

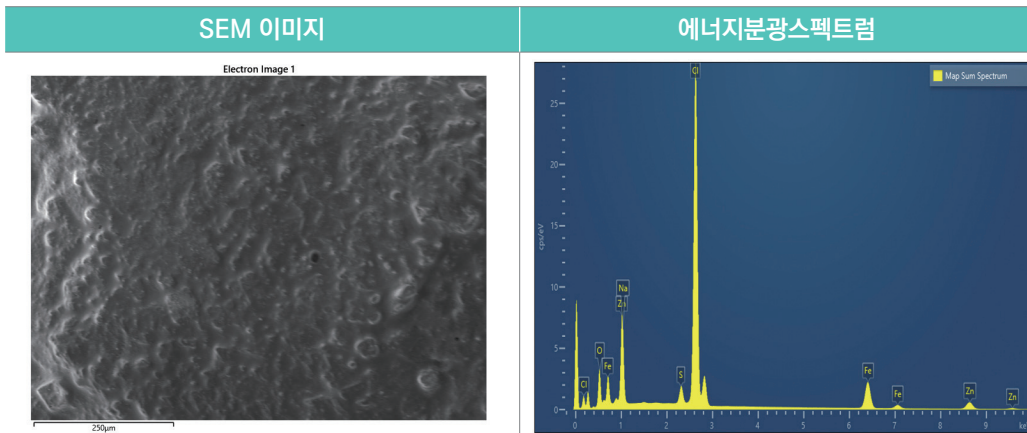
주보관탱크 시료와 사고시 누출된 시료에 포함된 원소종류 및 원자비율 비교·분석

※ 철( $\text{Fe}$ )과 염소( $\text{Cl}$ )를 포함하여 아연( $\text{Zn}$ ), 나트륨( $\text{Na}$ ), 황( $\text{S}$ )이 포함된 것을 확인
