원인조사-C25-005

# 염산 저장탱크 부식으로 인한 염산 누출사고 사례

2025. 12.

# 염산 저장탱크 부식으로 인한 염산 누출사고 사례 (요약)

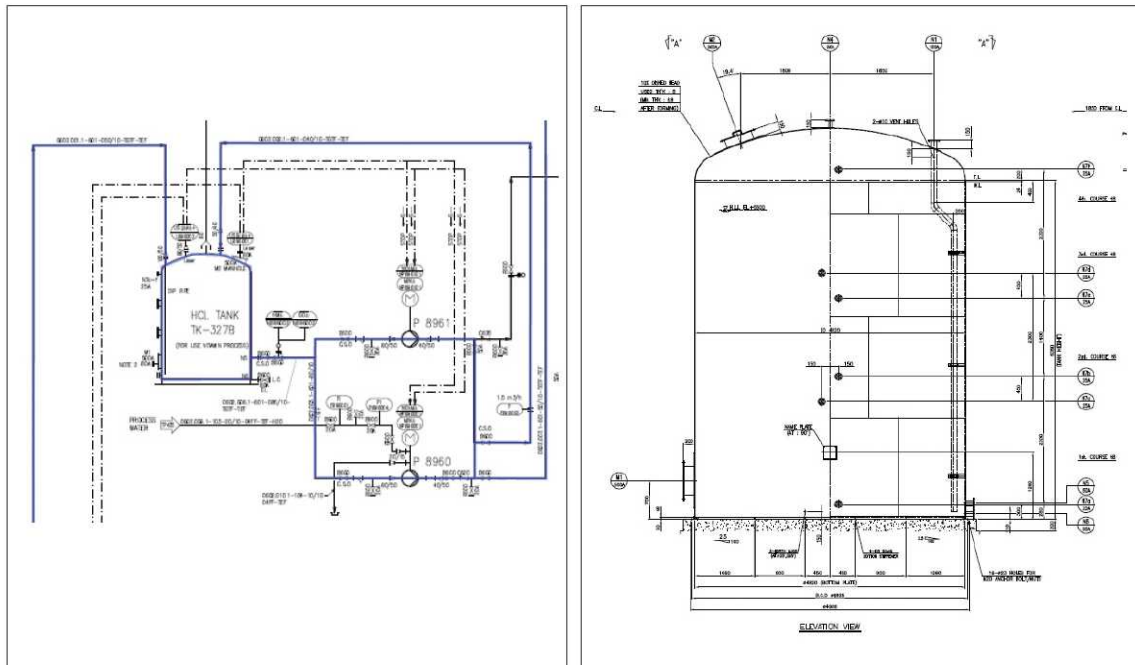
[참고 1] 공정배관계장도(P&ID) 및 TK-327B 상세도면

| Item No. | Capa | 재질 | 설계압력 | 설계온도 | 비고 |
|---|---|---|---|---|---|
| TK-327B | 100 ton<br>ID: 4.82M X H: 6.08 M<br>※사고 당시 약 50톤 저장 | SS41(t:8mm)<br>(Rubber Lined, t:6mm) | Full Water | 50℃ | - |
