원인조사-C25-009

# 황산 제조공정 내 삼산화황 누출 사고 사례

2025. 12.

화학물질안전원

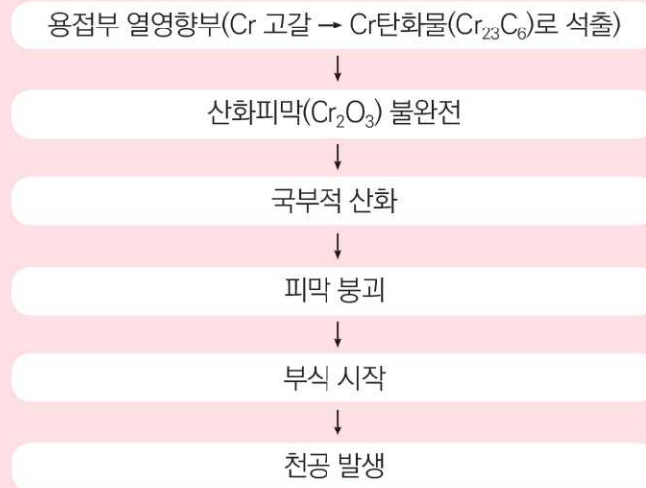
#### ■ [참고] 부식 메카니즘

- 사고배관의 재질은 SUS316L으로 이 재질은 크롬(Cr) 기반의 산화피막( $\text{Cr}_2\text{O}_3$ )\*으로 보호되나, 고온 환경의 발연황산에서는 산화피막( $\text{Cr}_2\text{O}_3$ )이 파괴됨  
 \* 산화피막 : SUS316L 같은 스테인레스강은 공기나 물에 노출되면 표면의 크롬(Cr)이 산소와 반응하여 산화크롬( $\text{Cr}_2\text{O}_3$ ) 피막을 형성하고 부식으로부터 금속을 효과적으로 보호
- 특히 용접부는 열영향으로 결정립에서 크롬(Cr)이 고갈되고 그 결과, 용접부에서만 국부적으로 피막이 손상되어 부식 및 천공 발생 가능성이 있음
- 따라서 용접된 사고 배관의 재질(SUS316L)은 고온의 발연황산을 취급하는 공정에 적합하지 않음

〈 주요 재질별 거동 〉

| 스테인리스강<br>(sus) | 미량의 수분으로 보호피막이 파괴되어 부식발생,<br>고온의 발연황산을 취급하는 공정에 부적합 |

- 발연황산은 황산에 삼산화황이 용해된 혼산으로, 강한 탈수성과 산화성을 가진 고부식성 화학물질이며 삼산화황은 수분과 격렬히 반응하여 고온의 황산을 생성하여 국부적으로 부식성이 급격히 증가하는 특성을 가짐
- 발연황산을 취급하는 설비는 온도, 농도, 수분조건 등을 검토하여 적절한 재질을 선정할 필요가 있음
- 적절한 재질로는 내식합금(Hastelloy C, Alloy 20 등) 또는 테프론 라이닝된 탄소강 등이 있음
